OBNOVA RIJEKE SAVE

VIŠE SIGURNOSTI, VIŠE PRIRODE,
VIŠE REKREACIJE

Od Brežica do Rugvice

Ova studija izvodljivosti opisuje jedan od mogućih načina stabilizacije riječnog korita na ekološki prihvatljiv način. Prvi korak bio je izračunavanje optimalne širine korita kojom bi se onemogućilo usijecanje korita na temelju različitih varijabli kao što su geometrija kanala, protok vode, postotak nagiba i granulometrija.

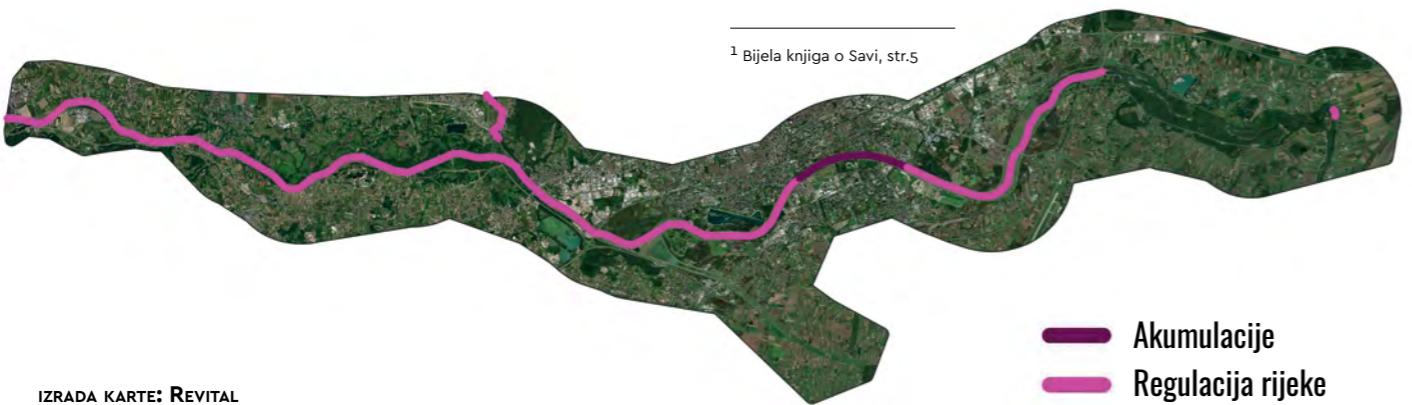
Slika 2: Trenutne promjene i prijetnje duž rijeke Save u okolini Zagreba.

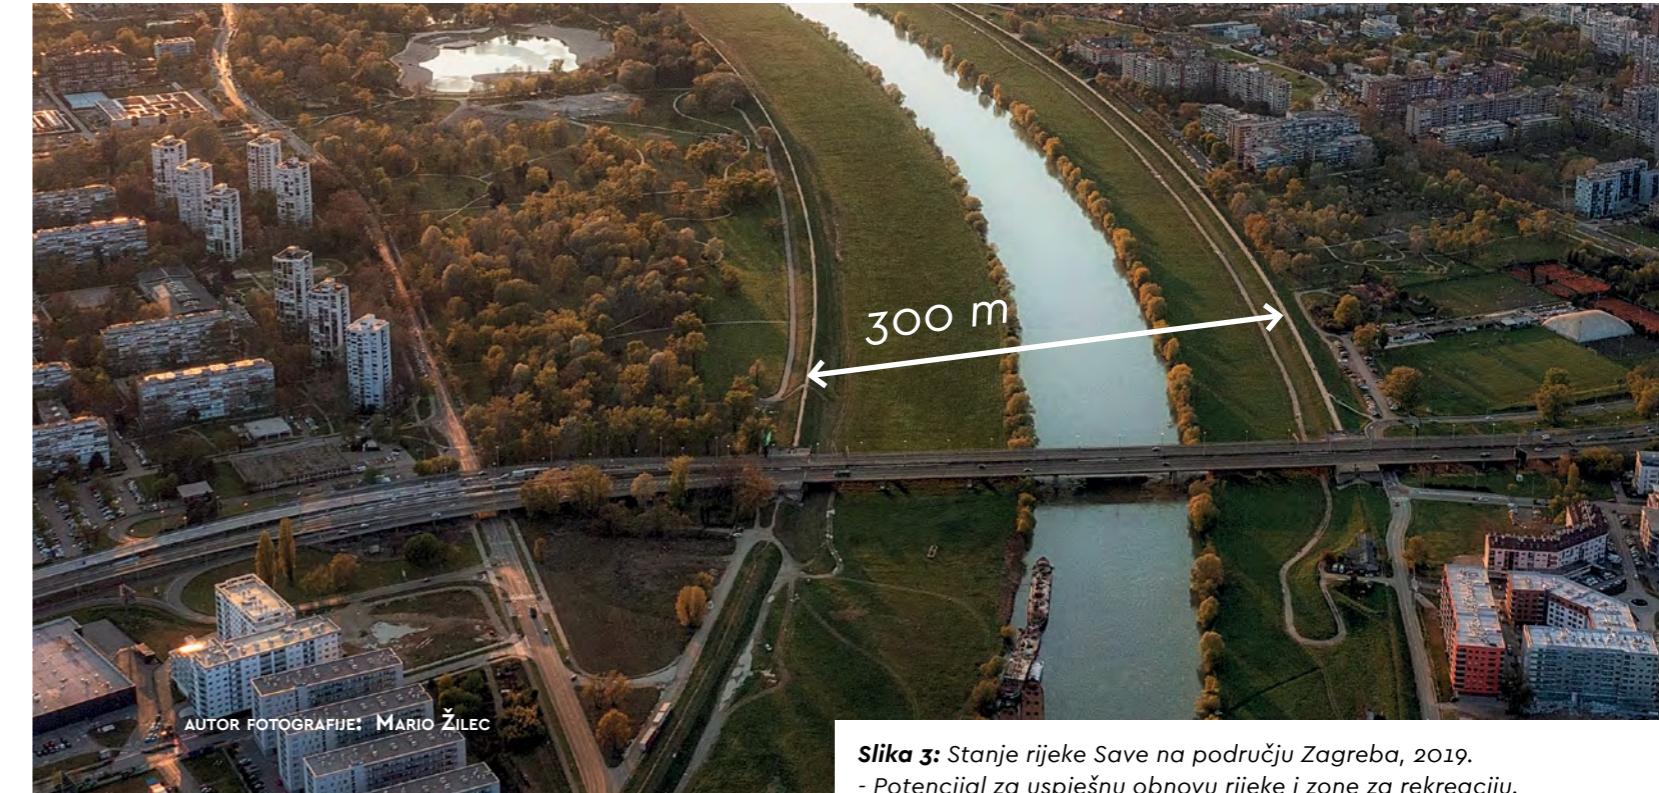
Slika 3: Stanje rijeke Save na području Zagreba, 2019.
- Potencijal za uspješnu obnovu rijeke i zone za rekreaciju.

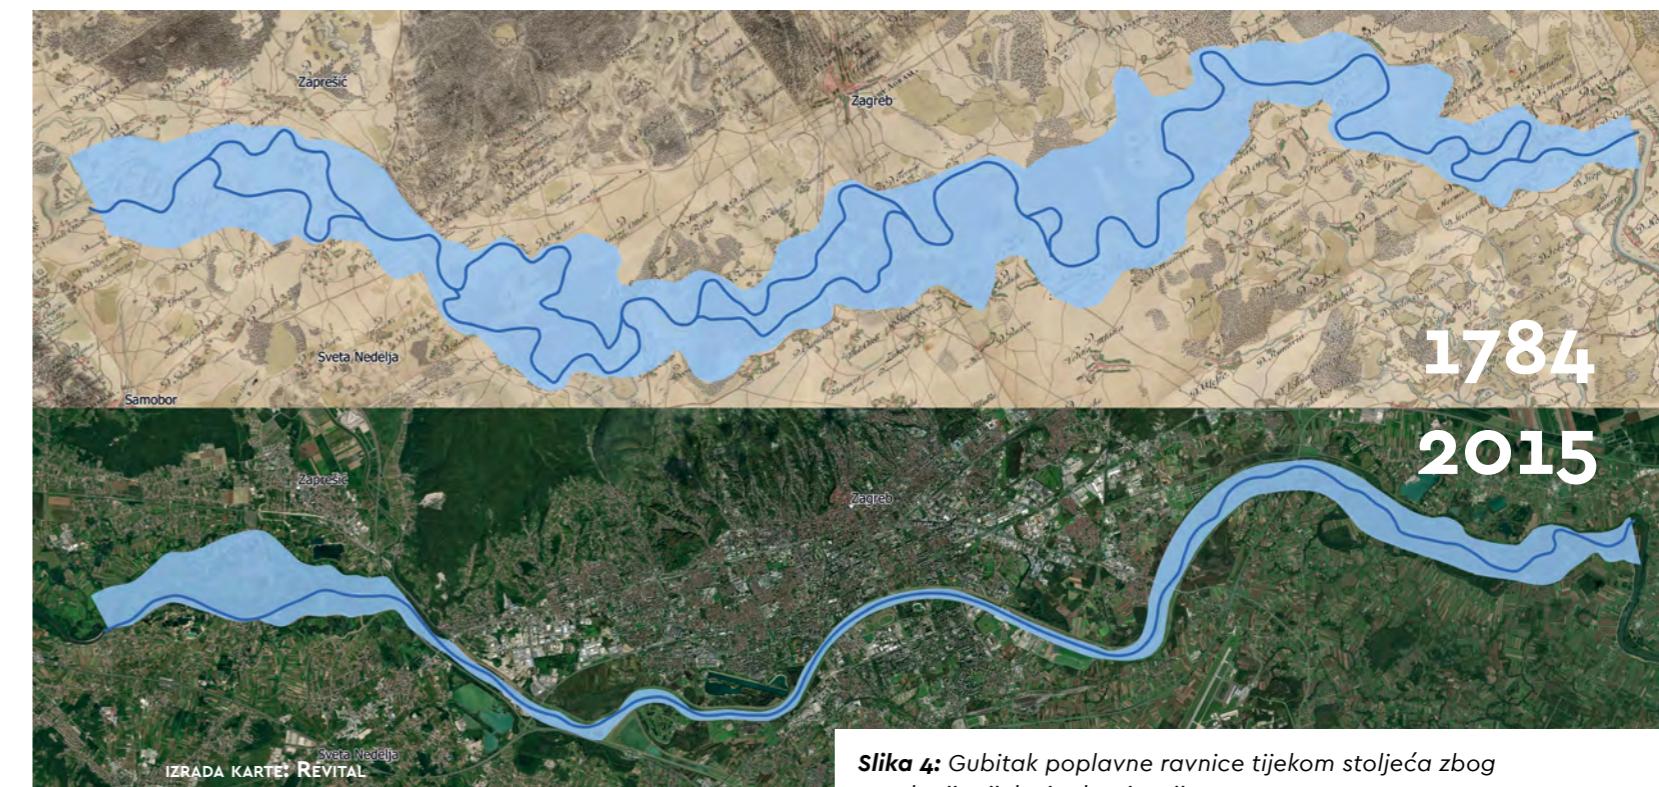
Slika 4: Gubitak poplavne ravnice tijekom stoljeća zbog regulacije rijeke i urbanizacije.

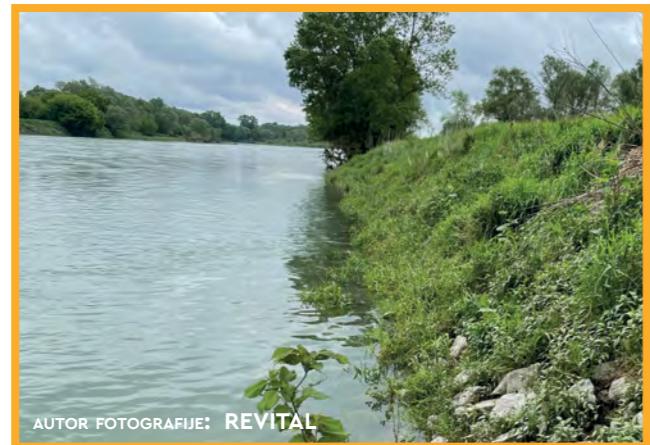
Slika 5: Promijenjeno u velikoj mjeri

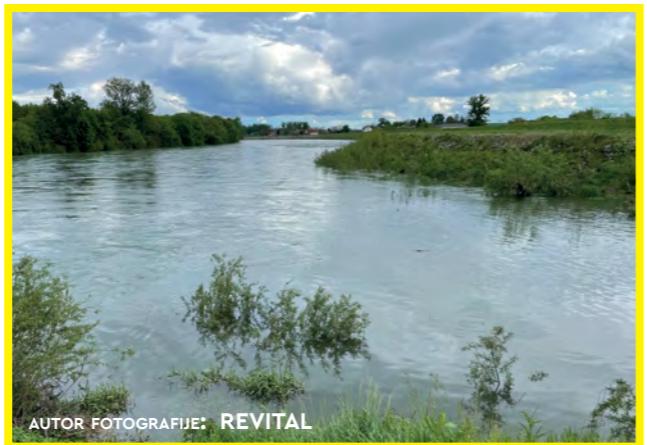
Slika 6: Umjereno promijenjeno

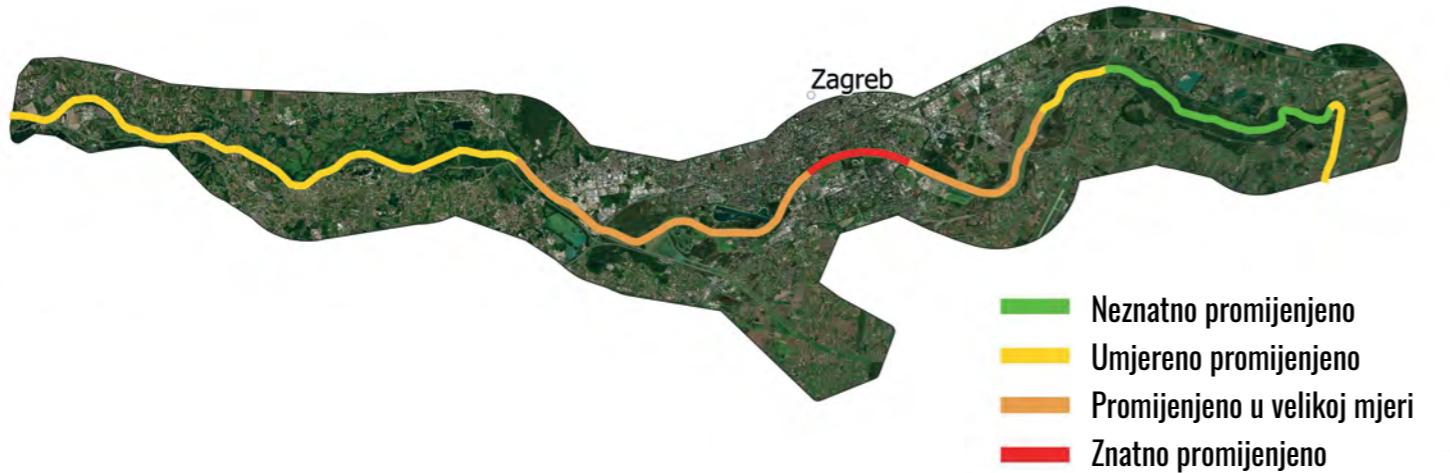
Slika 7: Hidromorfološka procjena rijeke Save u okolini Zagreba.

Na projektnom području hidromorfološki uvjeti su raznoliki (Slika 7).

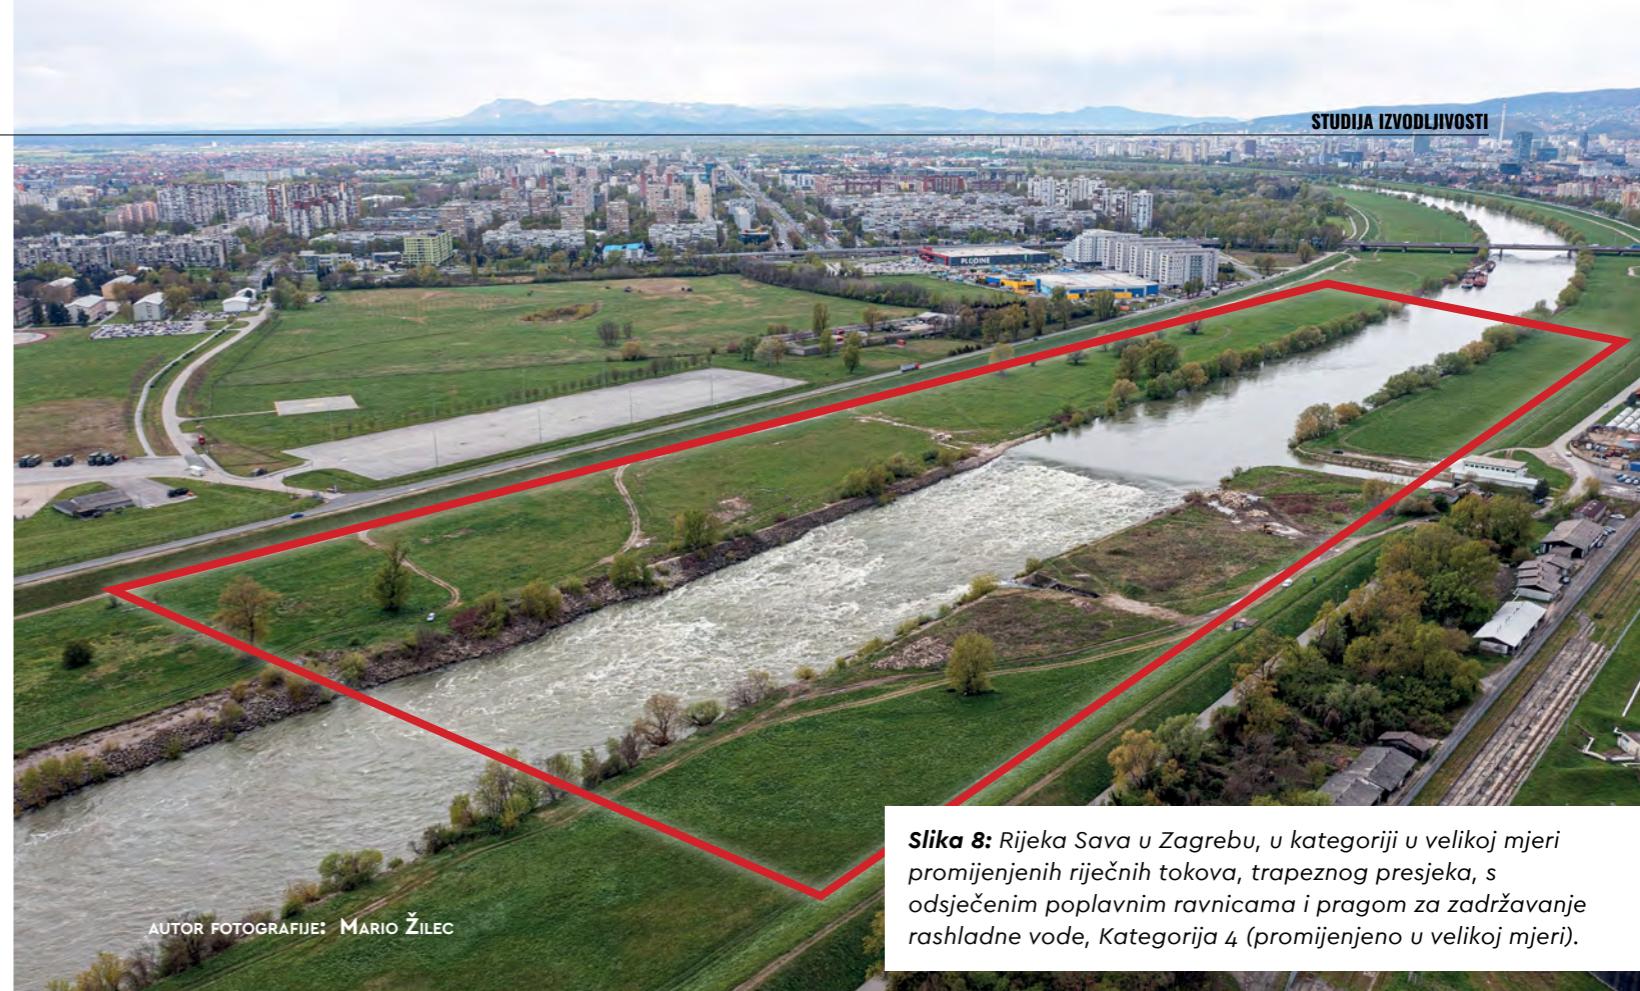
Slika 8: Rijeka Sava u Zagrebu, u kategoriji u velikoj mjeri promijenjenih riječnih tokova, trapeznog presjeka, s odsječenim poplavnim ravnicama i pragom za zadržavanje rashladne vode, Kategorija 4 (promijenjeno u velikoj mjeri).

Dok su dijelovi toka kojima se opskrbljuje hidroelektrana u Brežicama ili onaj koji prolazi kroz grad Zagreb kategorizirani kao promijenjeni u velikoj mjeri (Slika 8), a u nekim dijelovima i izrazito promijenjeni, ostali tokovi označeni su kao umjereno ili neznatno promijenjeni, osobito istočno od Zagreba, u području od Hrušćice do Rugvice (Slika 9).

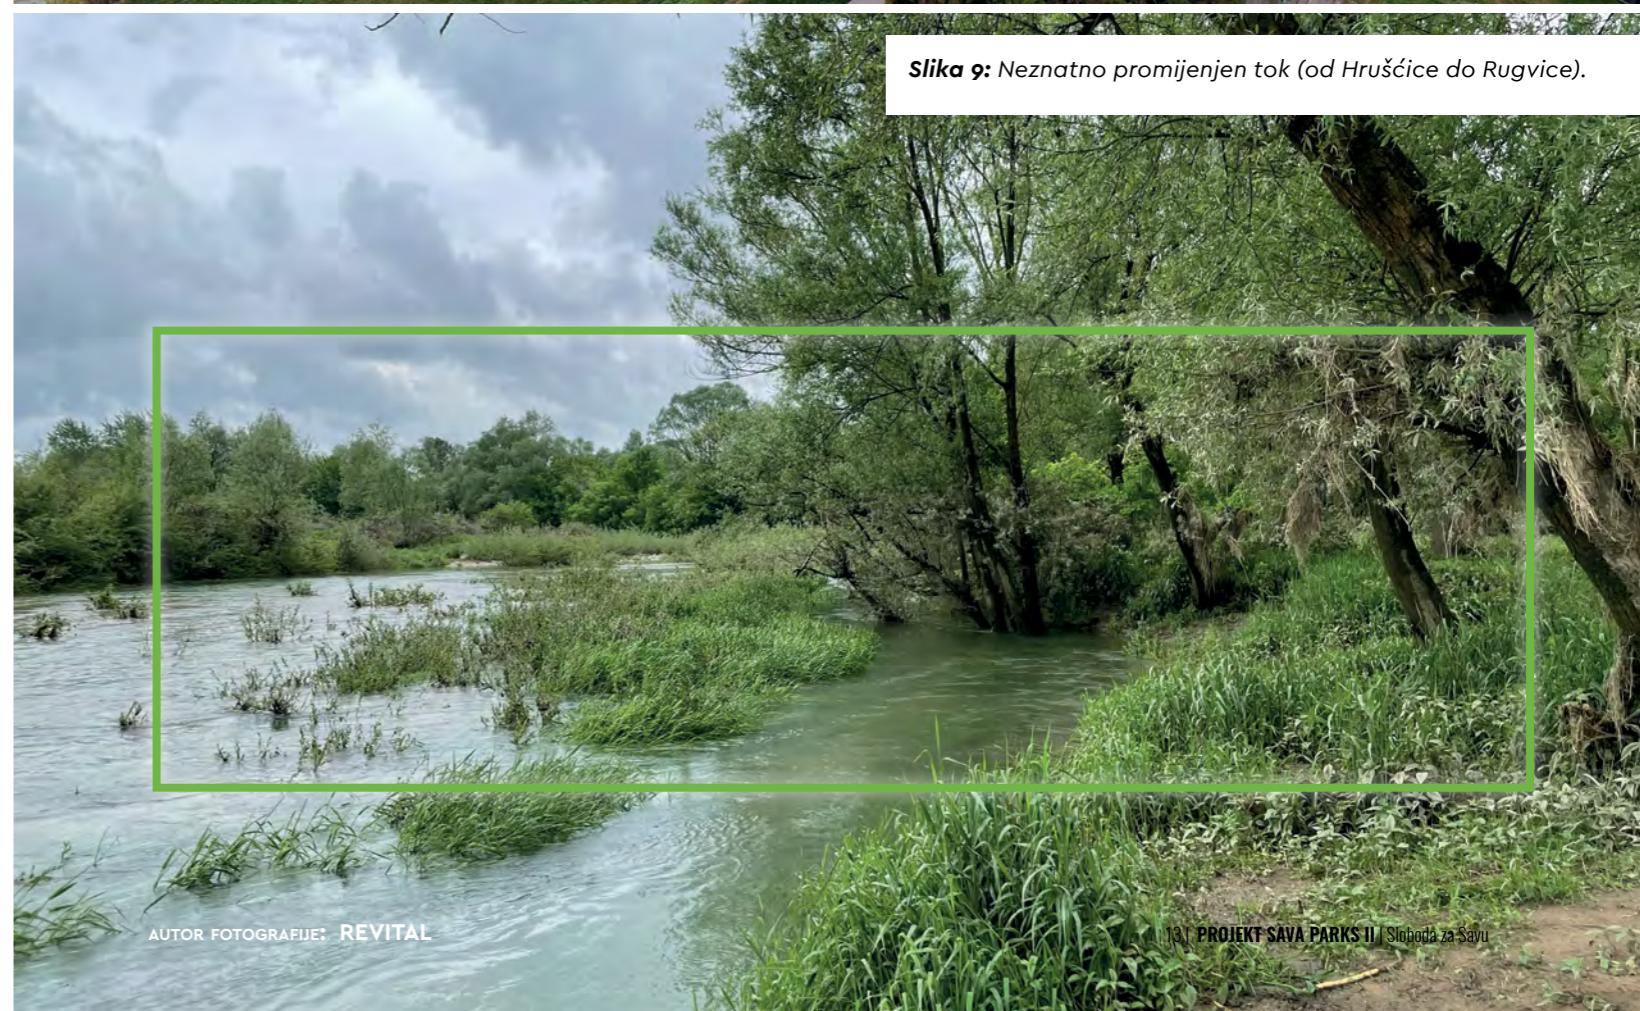
Slika 9: Neznatno promijenjen tok (od Hrušćice do Rugvice).

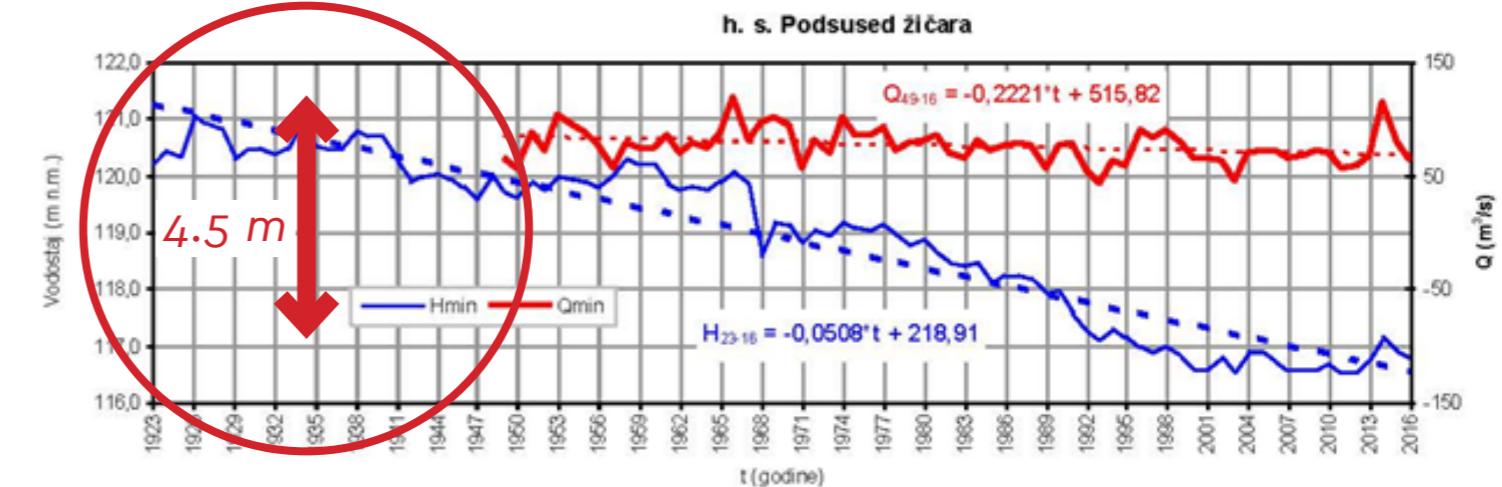
Slika 10: Usporedba minimalnih godišnjih razina vodostaja i protoka u razdoblju od 1923. do 2016. kod podsusedske hidrološke stanice pokazuje da se riječno korito produbilo za gotovo 4,5 m u zadnjih 100 godina.³

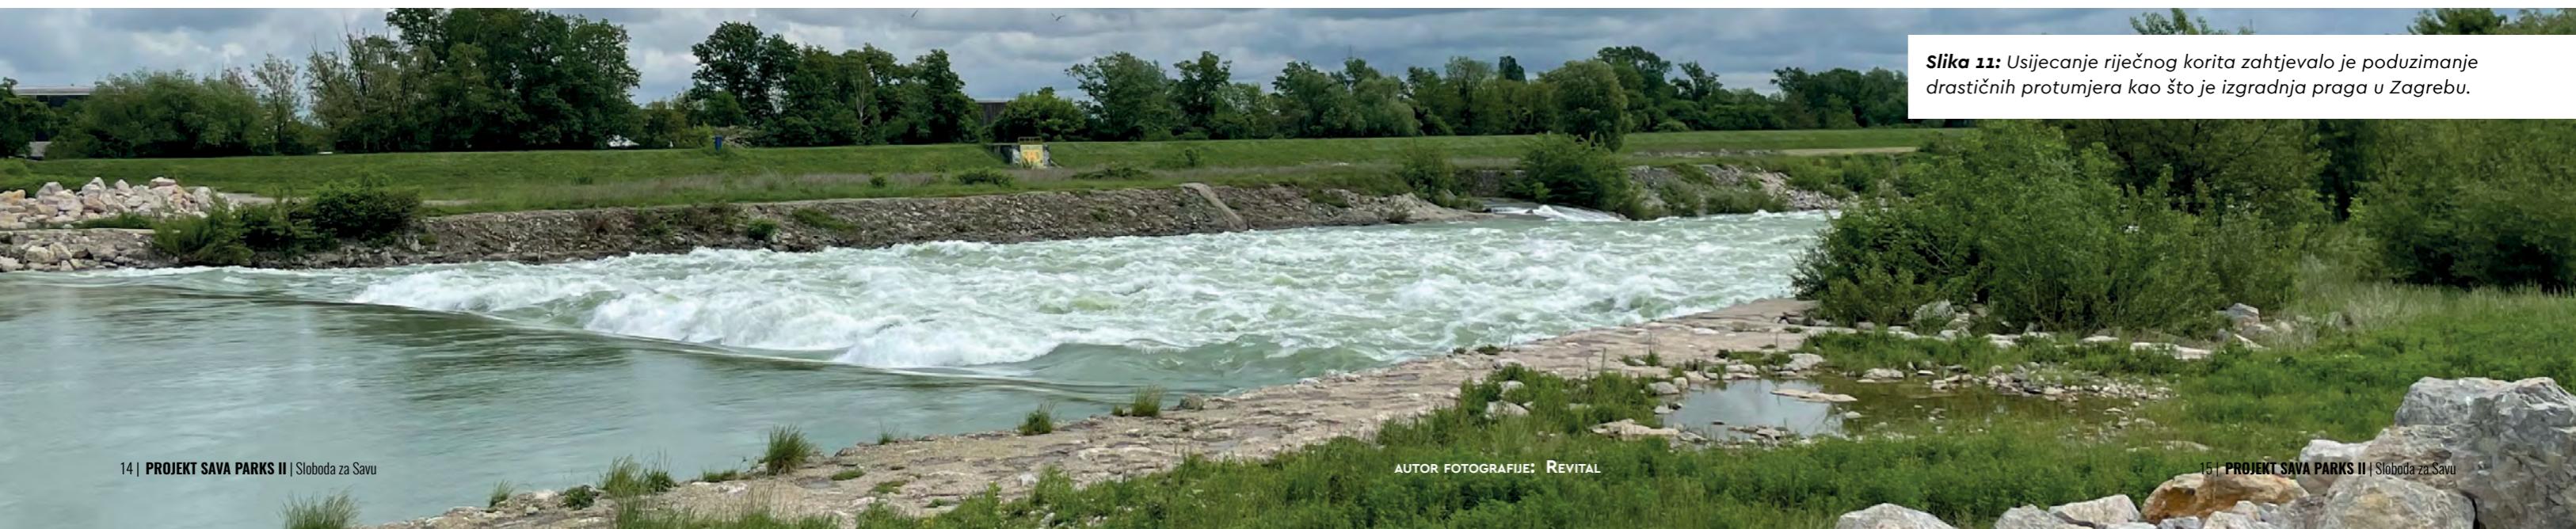
Slika 11: Usijecanje riječnog korita zahtjevalo je poduzimanje drastičnih protumjera kao što je izgradnja praga u Zagrebu.

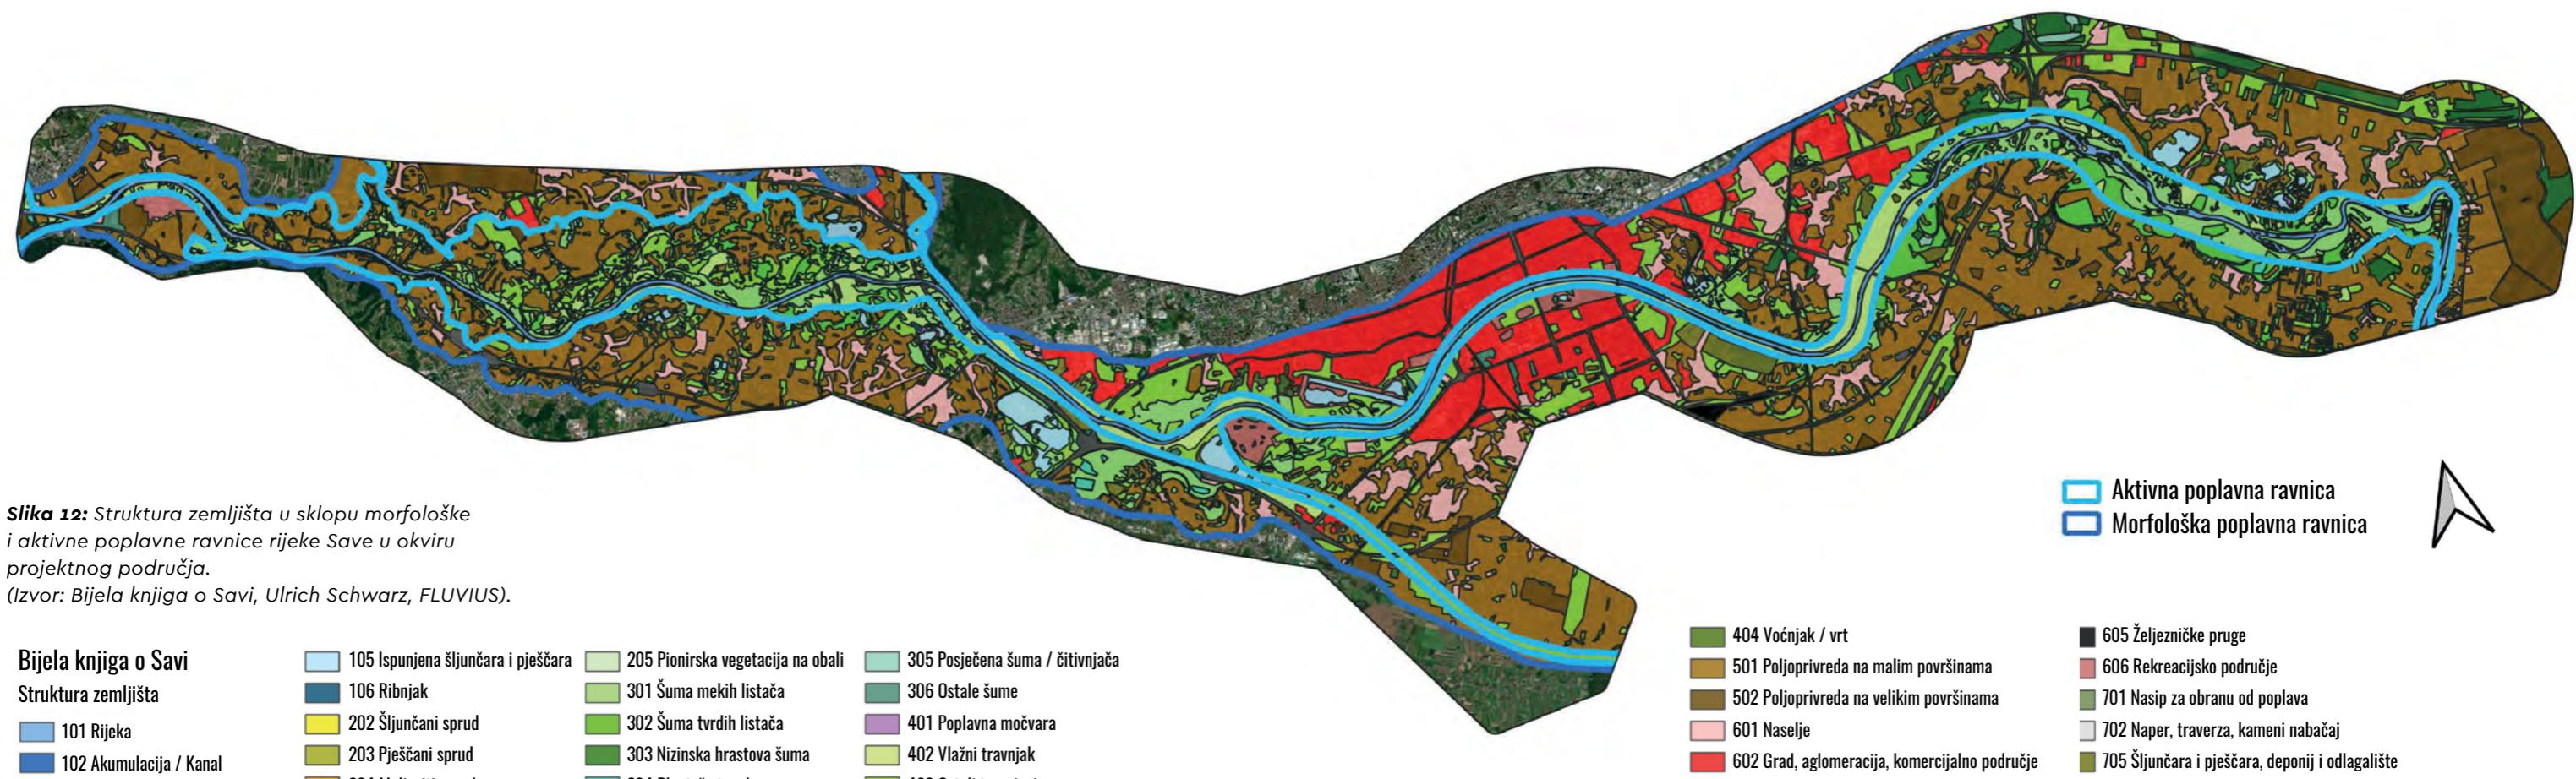
Slika 12: Struktura zemljишta u sklopu morfološke i aktivne poplavne ravnice rijeke Save u okviru projektnog područja.

Slika 12 prikazuje strukturu zemljишta morfološke poplavne ravnice. Definirana je kao maksimalno područje koje je izvorno bilo pod utjecajem poplava, uključujući aktivnu poplavnu ravnicu.

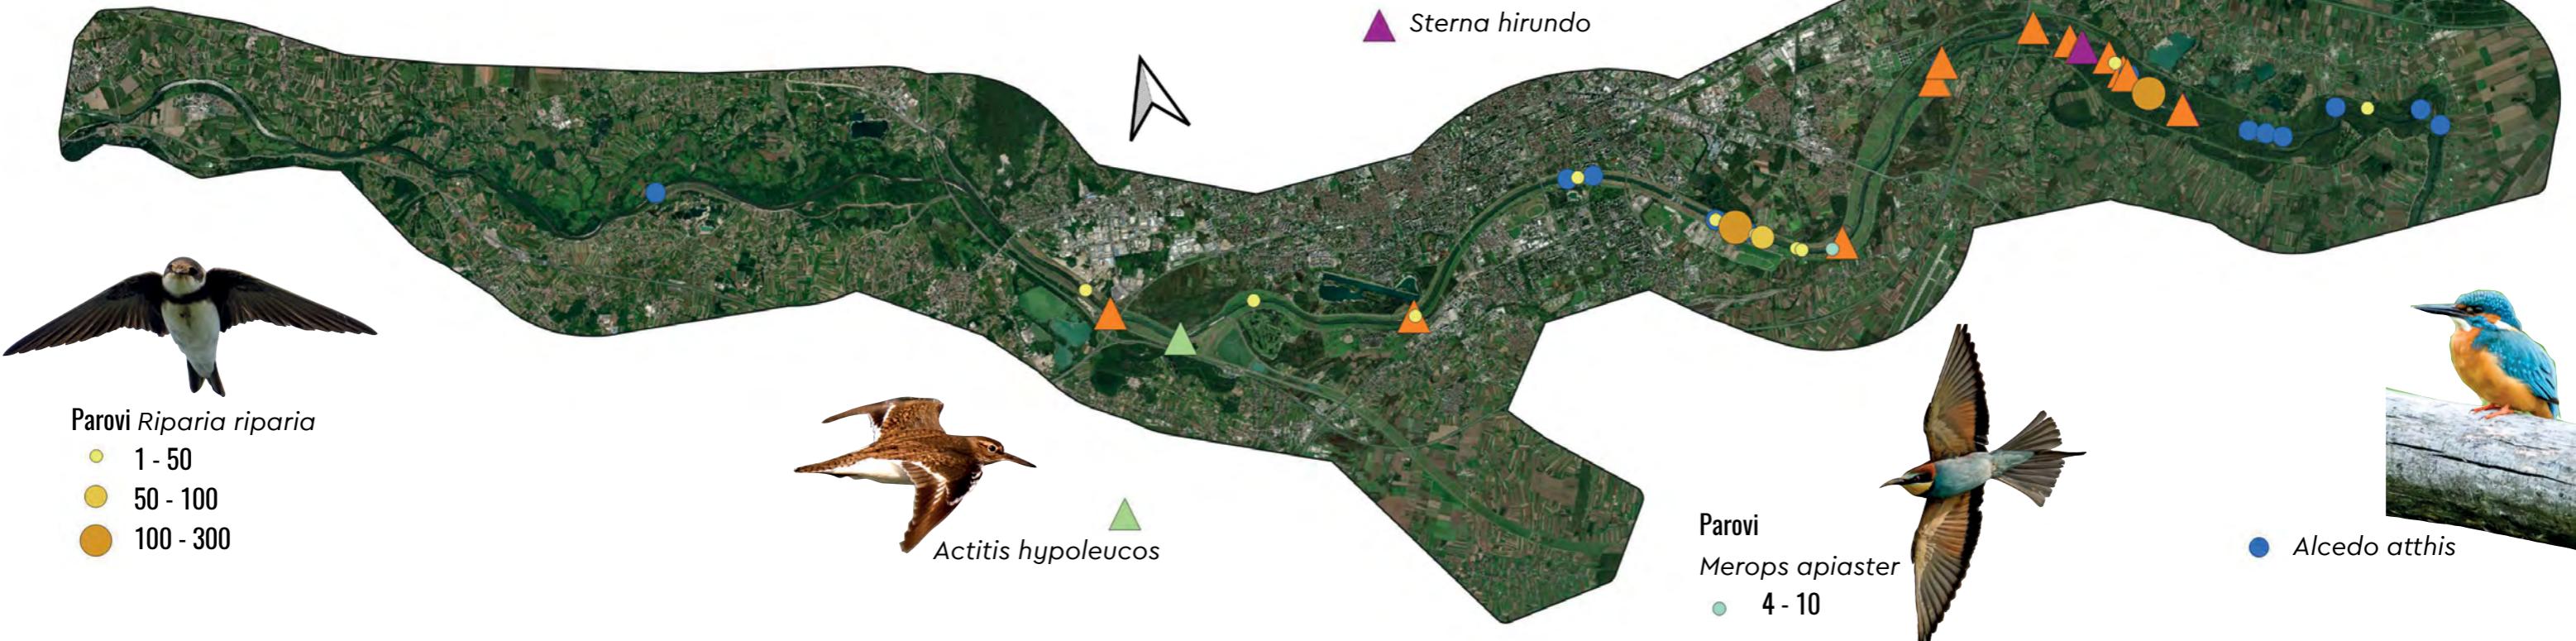
Slika 13: Izbor indikatorskih vrsta ptica gnjezdarica duž rijeke Save na projektnom području.

Nizvodno od Zagreba, rijeka Sava je bogata sedimentnim sprudovima i otocima, a dalje nizvodno protežu se krivine meandara sa strmim obalama koje nastanjuje nekoliko glavnih vrsta ptica. Slika 13 pokazuje rasprostranjenost karakterističnih vrsta u ovom dijelu toka.

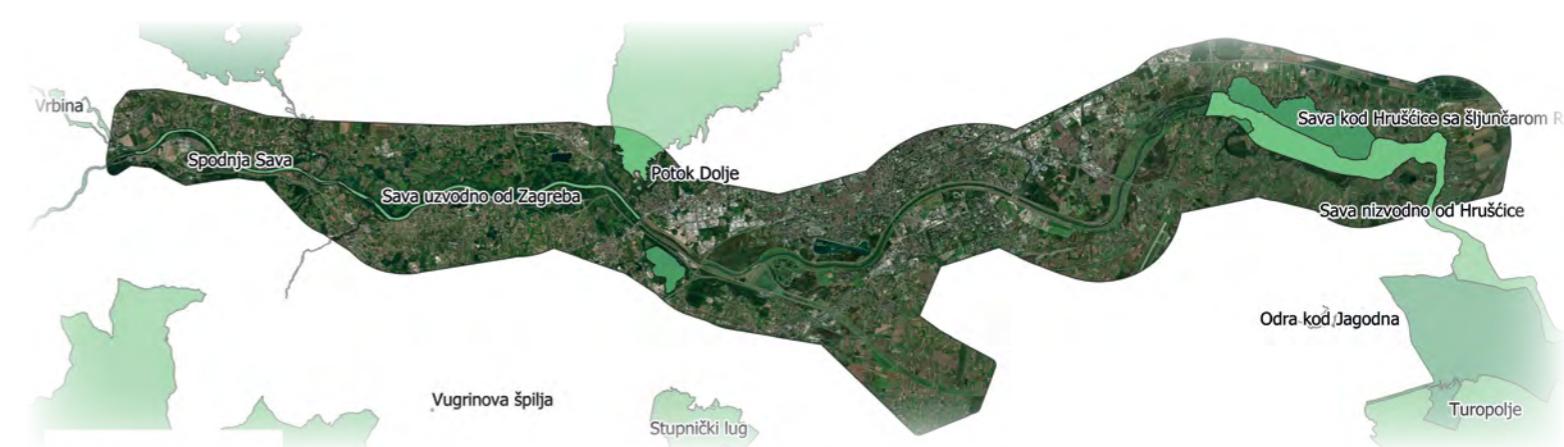
Slika 14: Područja ekološke mreže Natura 2000 koja graniče s projektnim područjem (Izvor: Open Geoportal EU).

Na temelju Direktive o pticama i Direktive o staništima, većina toka rijeke Save i njene preostale poplavne ravnice zaštićene su kao područja ekološke mreže Natura 2000 (Slika 14):

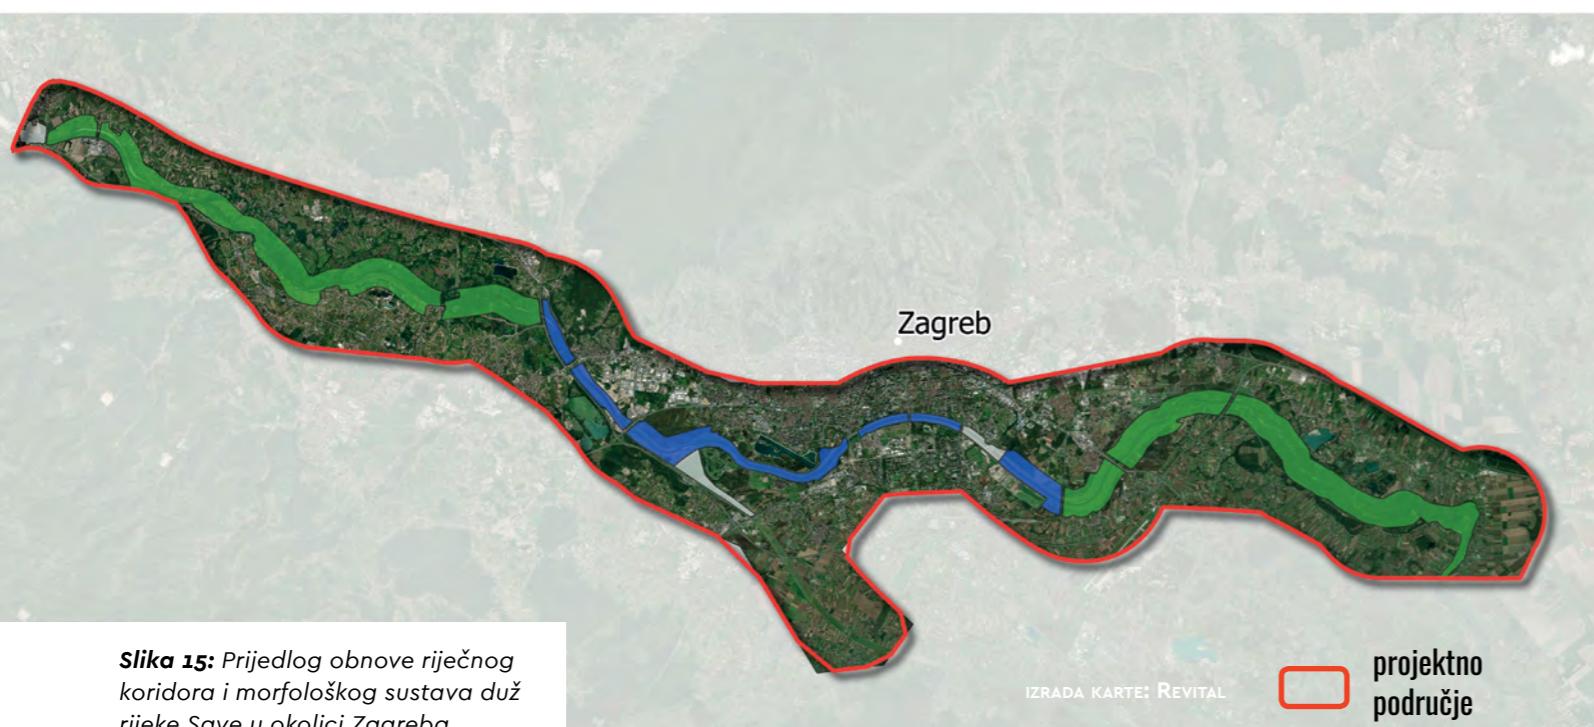
Slika 15: Prijedlog obnove riječnog koridora i morfološkog sustava duž rijeke Save u okolini Zagreba.

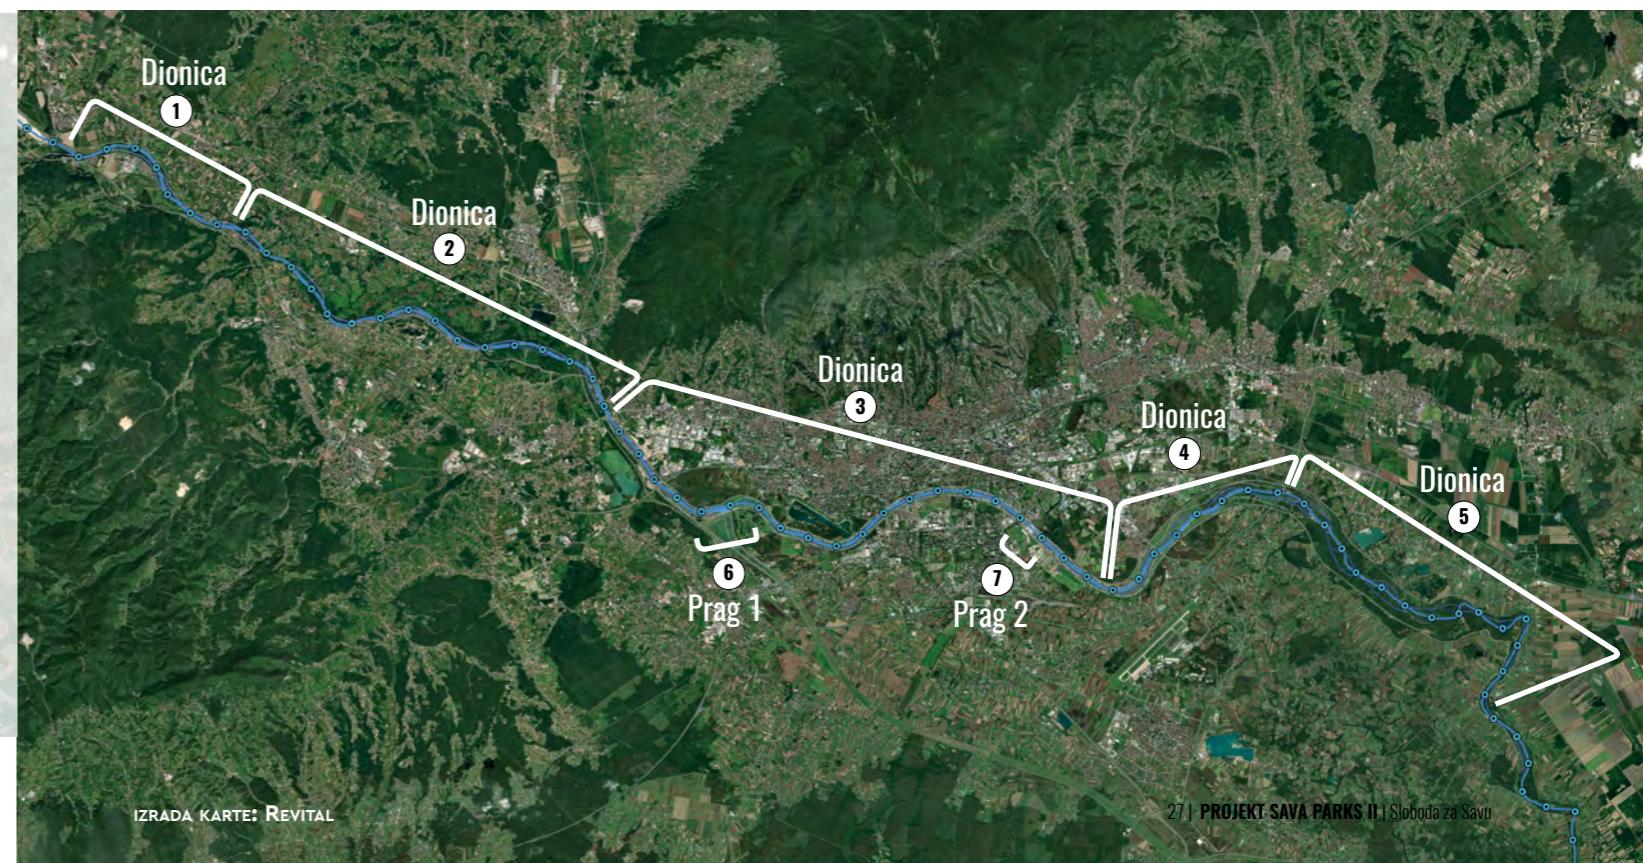
Slika 16: Dionice toka rijeke Save na projektom području predložene za obnovu.

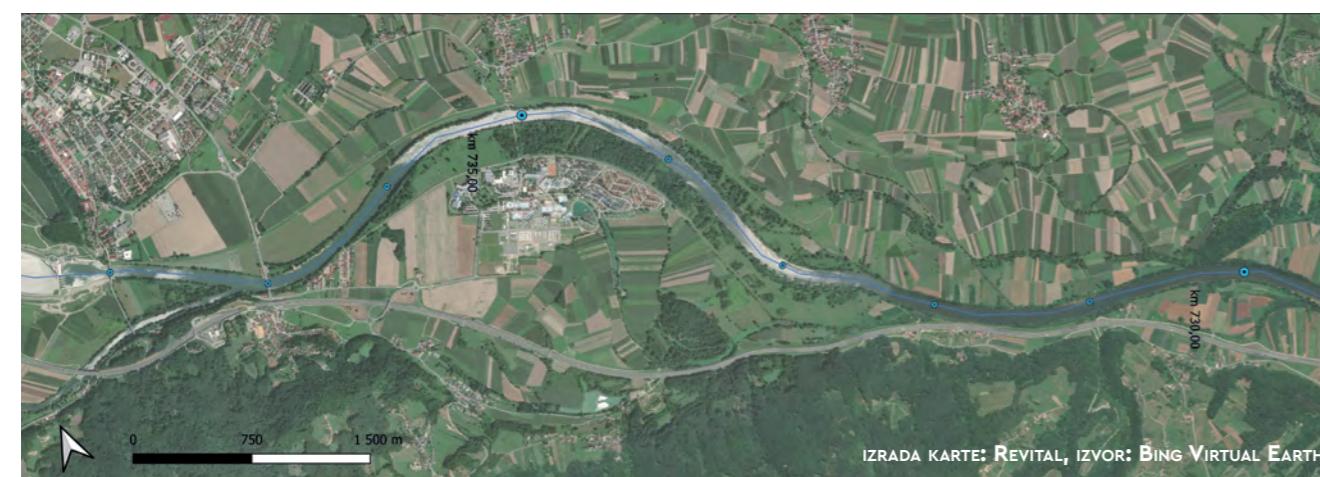
Slika 17: Zračna snimka trenutnog stanja na dionici 1.

Dionica je duga oko 7 km, prosječne širine vodotoka od oko 100 m. Riječne obale su vrlo strme i zaštićene stablima. Rijeka Sava je s obje strane ograđena nasipima koji su prosječno udaljeni oko 200 m od vodnog tijela. Pokrov inundacije čine vlažne livade ili meke listače (Slika 17).

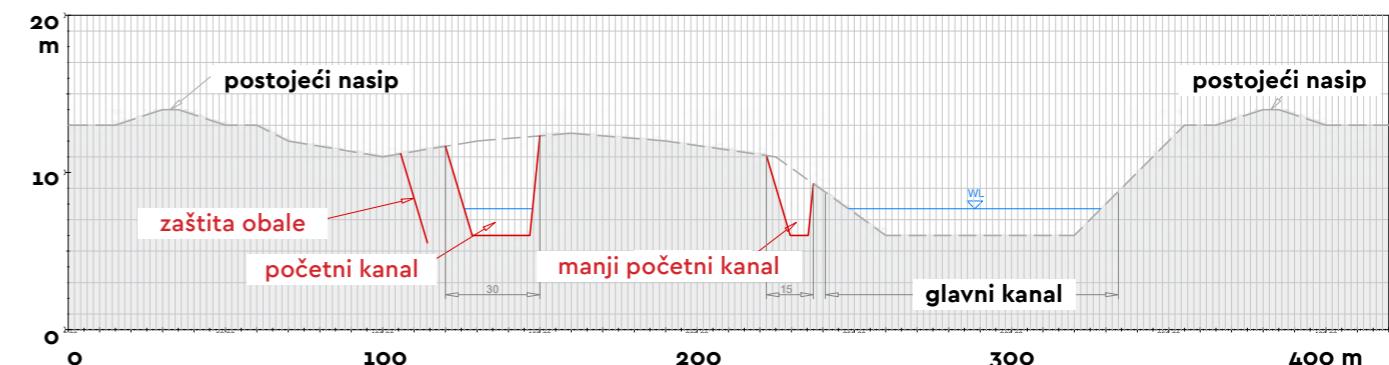
Slika 18: Presjek dionice 1 na rkm 735 s prikazom trenutnog stanja i mogućih inicijalnih mjera.

- izgradnja početnih kanala: vidi Slike 18 i 19
 - glavni početni kanal širine 30 m
 - manji početni kanal širine 15 m
- obnova mekih obala izgradnjom ravnih obaloutrvda
- pojačavanje razine zaštite obale ili ponovno postavljanje zaštite pored glavnih početnih kanala (vidi Slike 19 i 20).

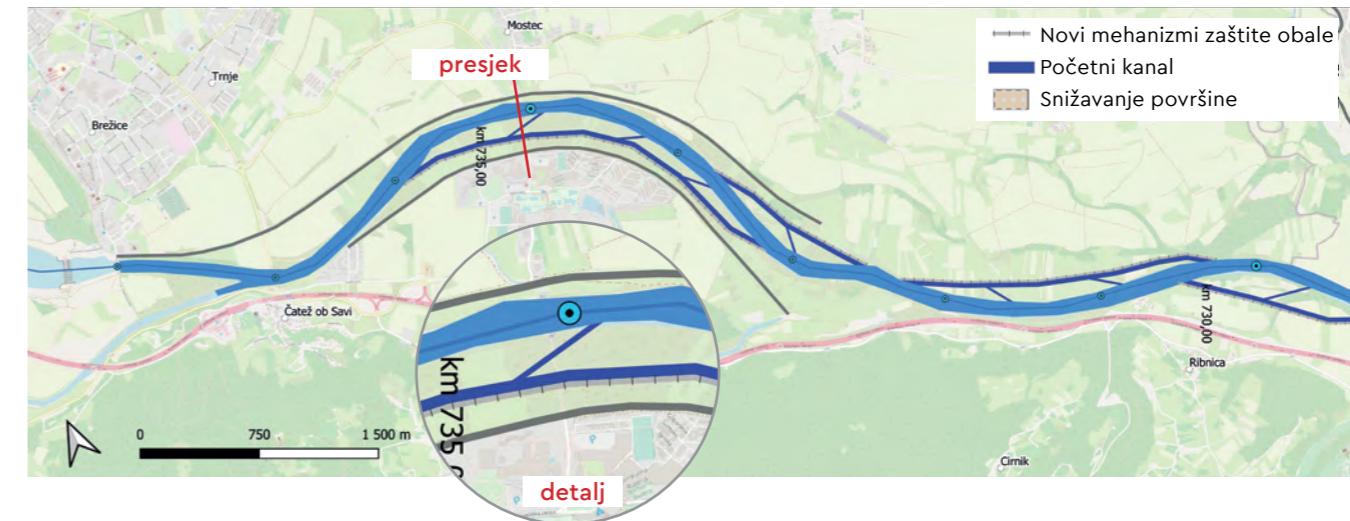
Slika 19: Inicijalne mjere na dionici 1.

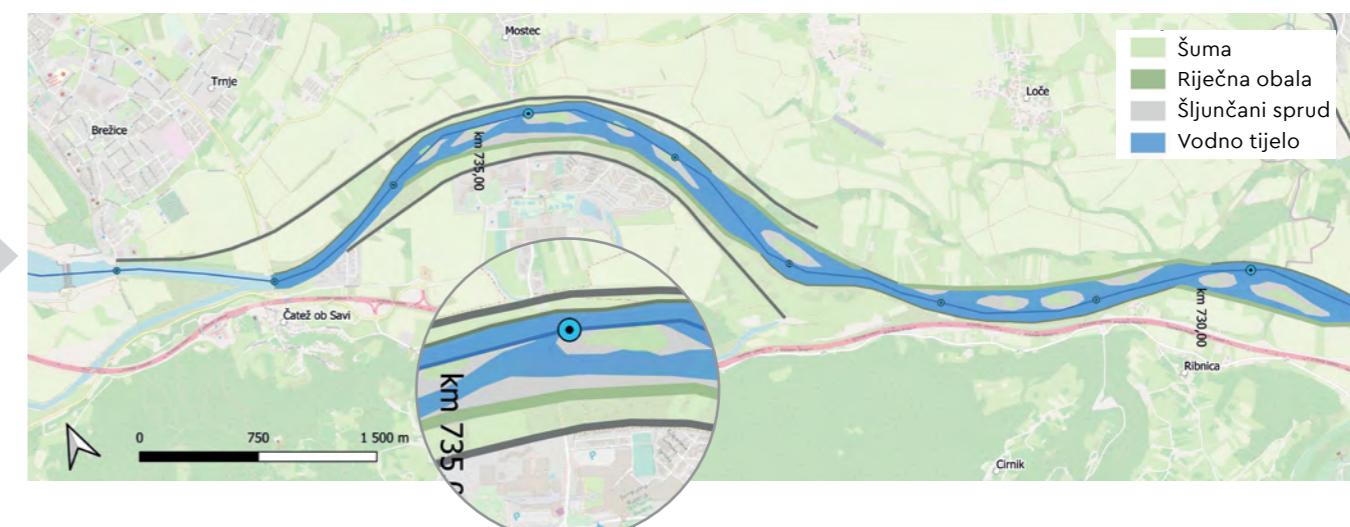
Slika 20: Ciljno stanje na dionici 1.

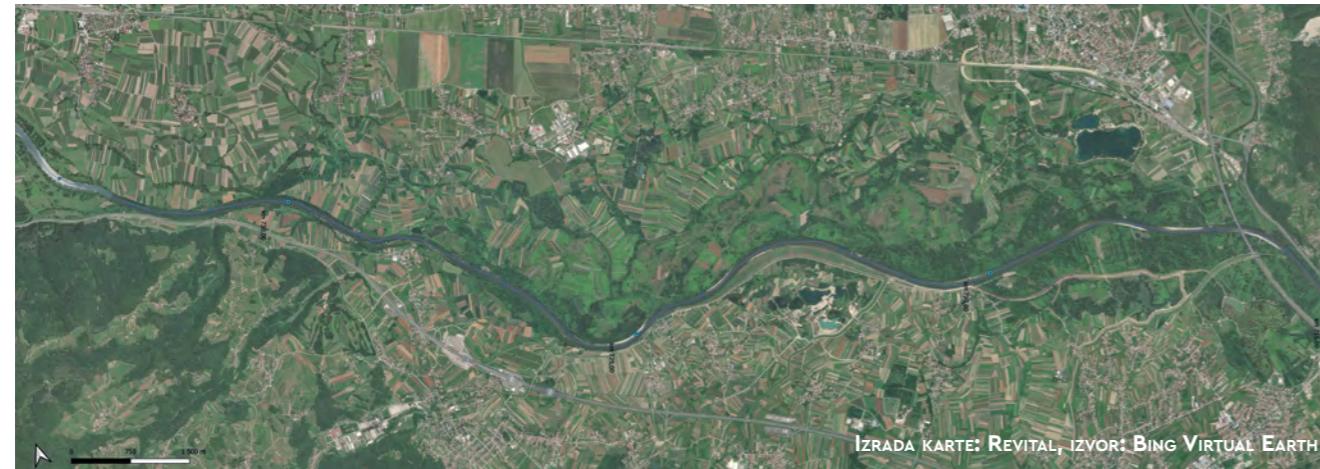
Slika 21: Zračna snimka trenutnog stanja na dionici 2.

Dionica je duga oko 15 km, prosječne širine vodotoka od oko 90 m. Rijeka je kanalizirana i samo je duž jednog kraćeg dijela nasip u blizini vodnog tijela (područje u okolini Samoborskog Otoka i Medsava). I dalje postoji nekoliko šljunčanih obala vidljivih pri prosječnom vodostaju. S obje strane rijeke prevladavaju travnjaci i različite vrste šuma. Neke manje površine su iskorištene za poljoprivredu.

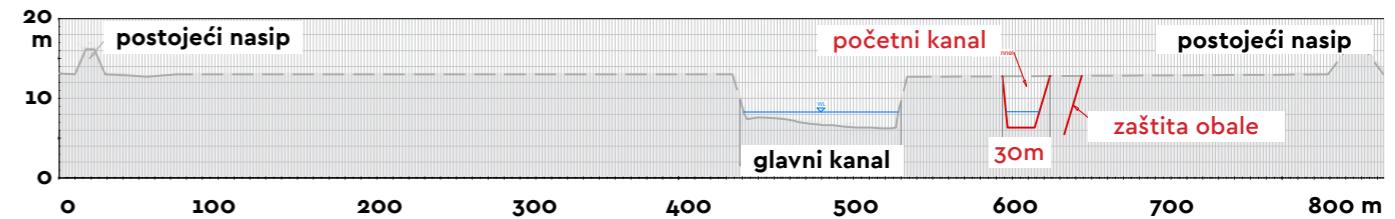
Slika 22: Presjek dionice 2 na rkm 719 s prikazom trenutnog stanja i mogućih inicijalnih mjera.

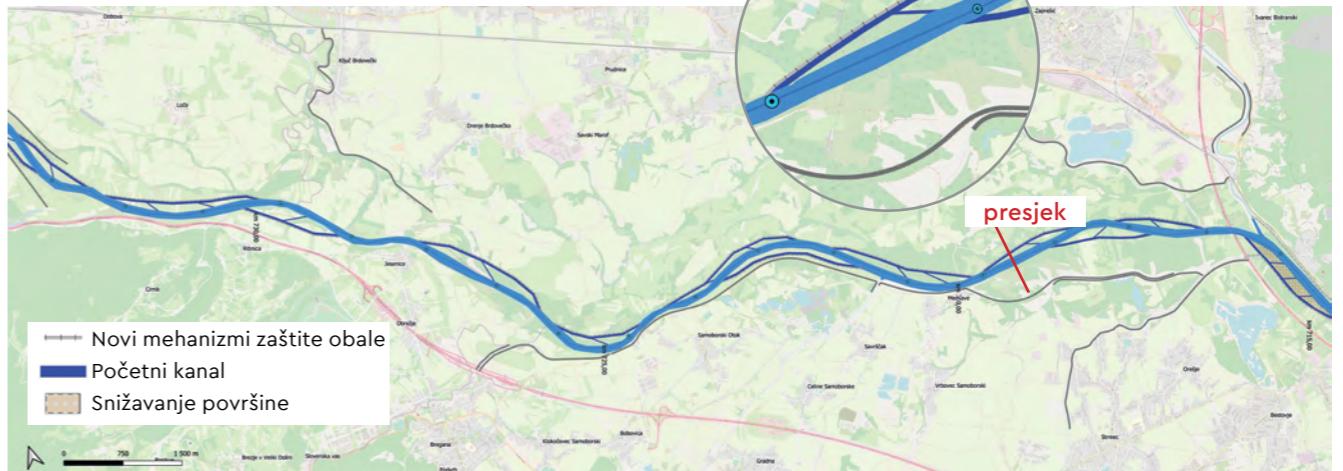
Slika 23: Inicijalne mjere na dionici 2.

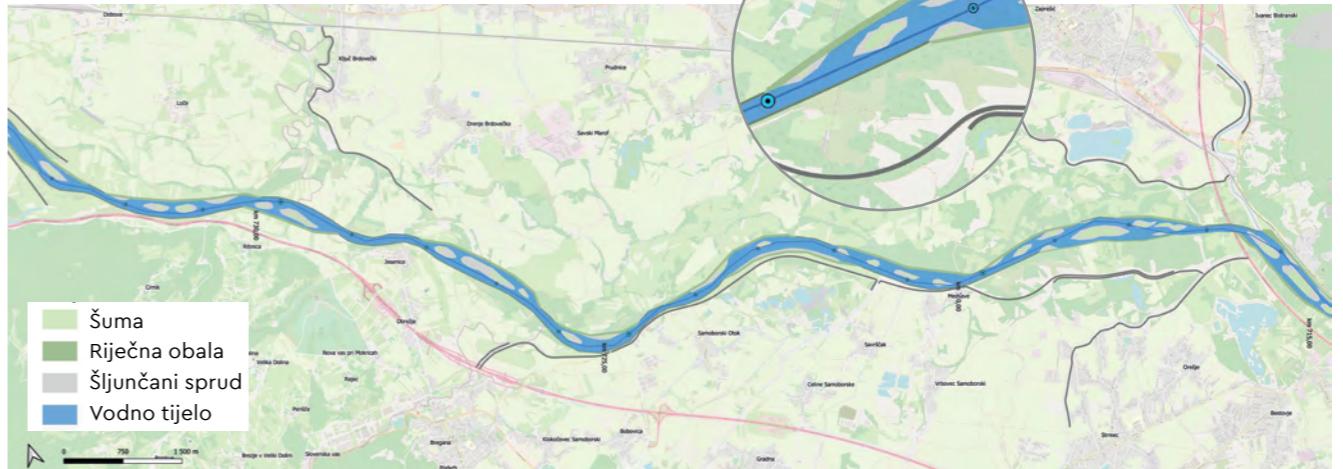
Slika 24: Ciljno stanje na dionici 2.

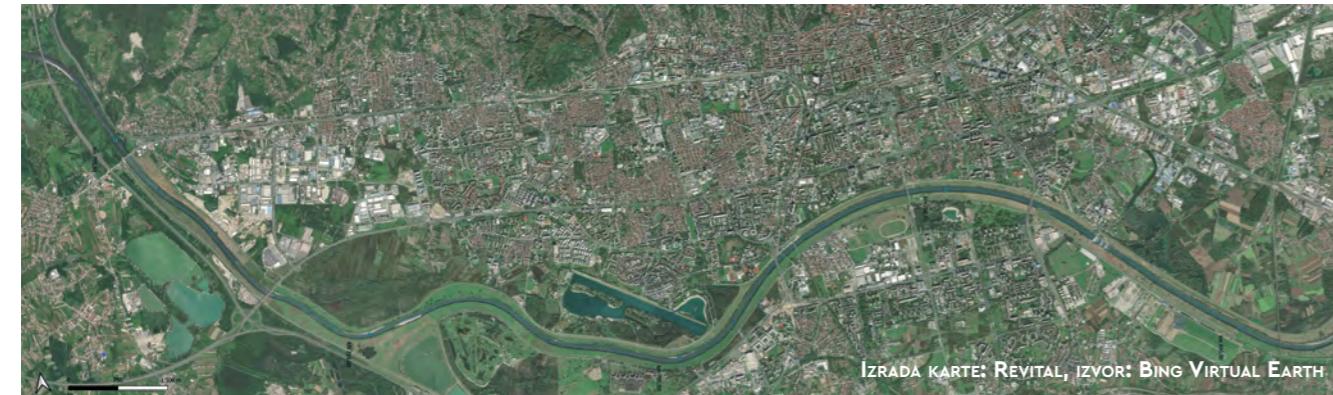
Slika 25: Zračna snimka trenutnog stanja na dionici 3.
