OBNOVA RIJEKE SAVE

VIŠE SIGURNOSTI, VIŠE PRIRODE,
VIŠE REKREACIJE

Od Brežica do Rugvice

Ova studija izvodljivosti opisuje jedan od mogućih načina stabilizacije riječnog korita na ekološki prihvatljiv način. Prvi korak bio je izračunavanje optimalne širine korita kojom bi se onemogućilo usijecanje korita na temelju različitih varijabli kao što su geometrija kanala, protok vode, postotak nagiba i granulometrija.

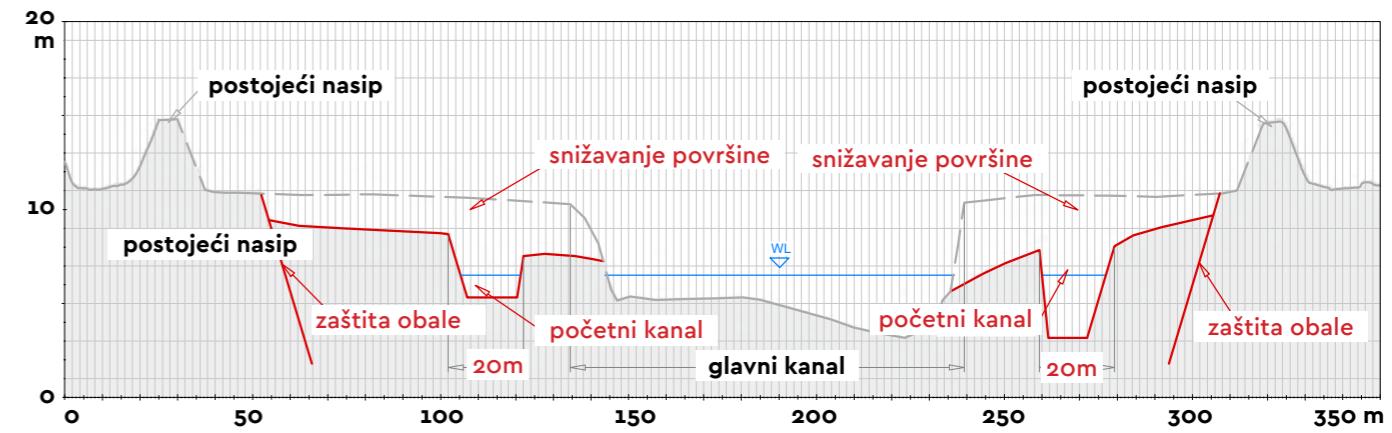
Slika 26: Presjek dionice 3 na rkm 706 s prikazom trenutnog stanja i mogućih inicijalnih mjera.

- izgradnja početnih kanala: vidi Slike 26 i 27
 - glavni početni kanal širine 25 m
 - manji početni kanal širine 15 m
- obnova mekih obala izgradnjom ravnih obaloutvarda
- pojačavanje razine zaštite obale ili ponovno postavljanje zaštite kako bi se očuvali postojeći nasipi
- snižavanje inundacije (vidi Slike 27 i 28).

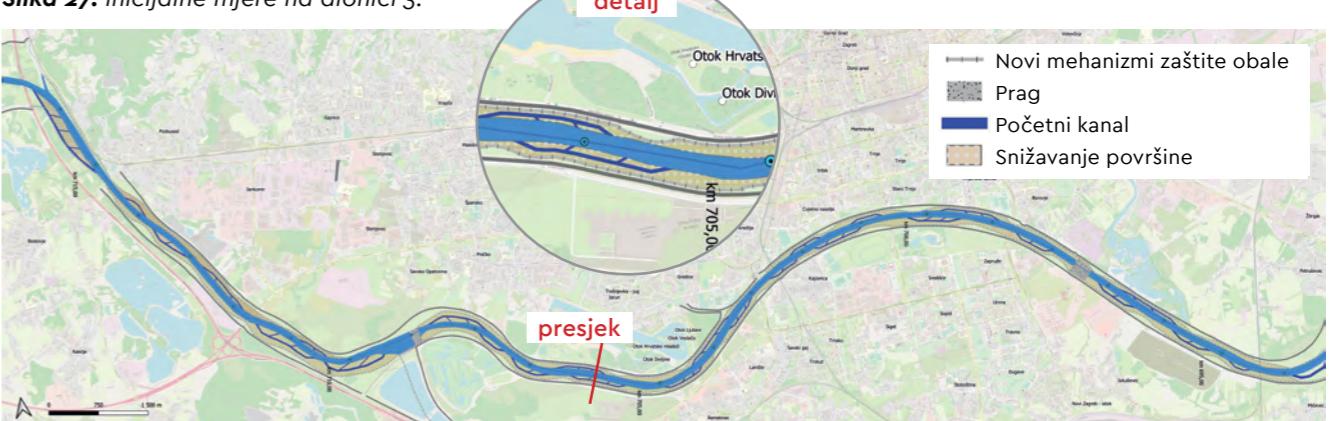
Slika 27: Inicijalne mjere na dionici 3.

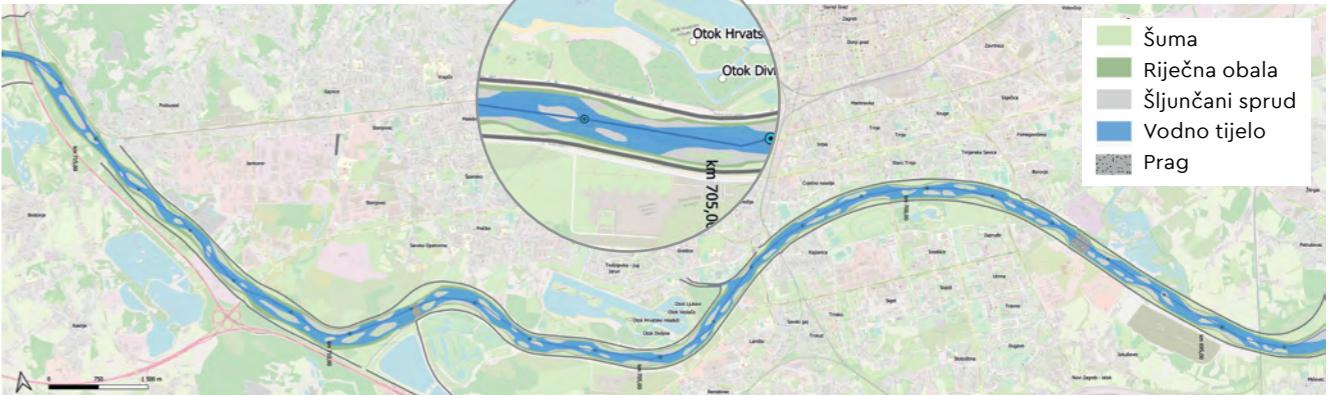
Slika 28: Ciljno stanje na dionici 3.

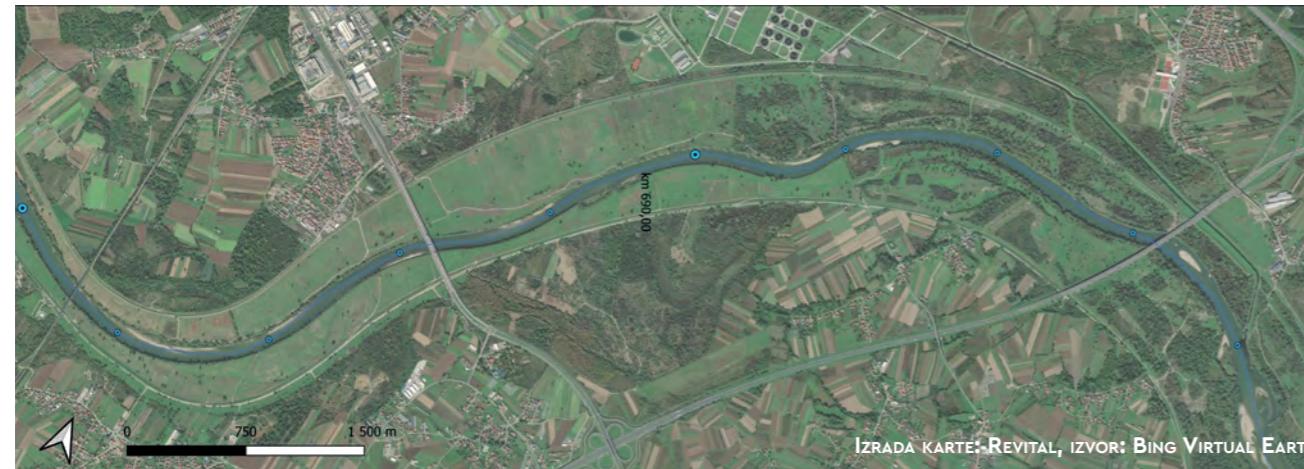
Slika 29: Zračna snimka trenutnog stanja na dionici 4.

Dio toka nizvodno od grada Zagreba dug je oko 8 km. Širina rijeke varira od 100 do 112 m. Cijeli ovaj dio toka kanaliziran je i omeđen nasipima s obje strane. Područje između nasipa i rijeke prekriveno je prostranim travnjacima. Donji tok rijeke Save prate šume mekih i tvrdih listača. Međutim, nisu dobro povezane s vodnim tijelom (Slika 29).

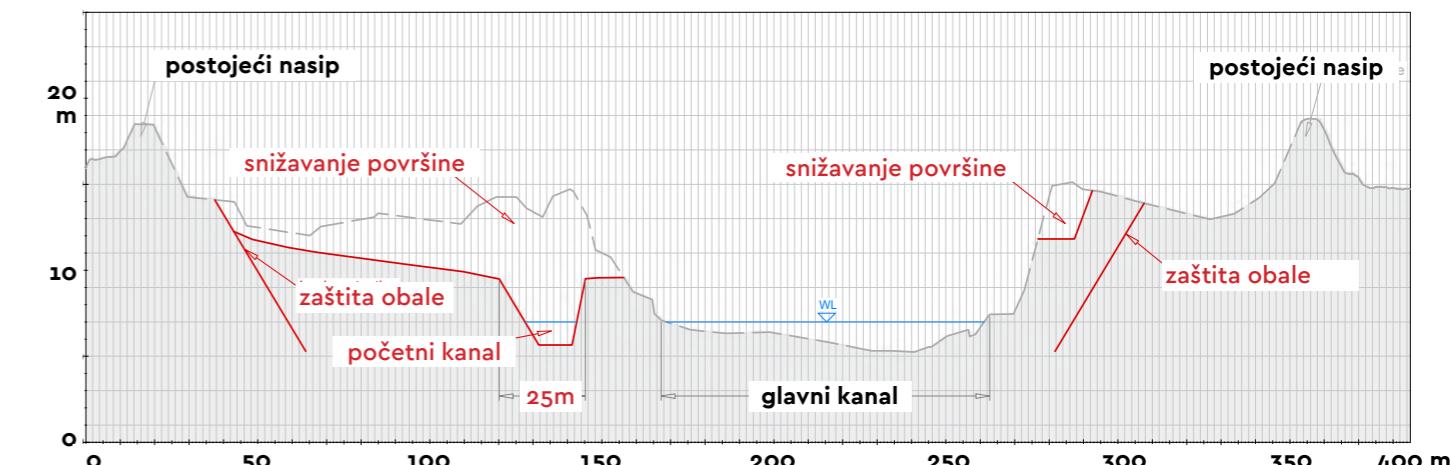
Slika 30: Presjek dionice 4 na rkm 695 s prikazom trenutnog stanja i mogućih inicijalnih mjera.

- izgradnja početnih kanala: vidi Slike 30 i 31
 - glavni početni kanal širine 40 m
 - manji početni kanal širine 15 m
- obnova mekih obala izgradnjom ravnih obalouvrda
- učvršćivanje i postavljanje obalne zaštite kako bi se očuvali postojeći nasipi (vidi Slike 30 i 31).

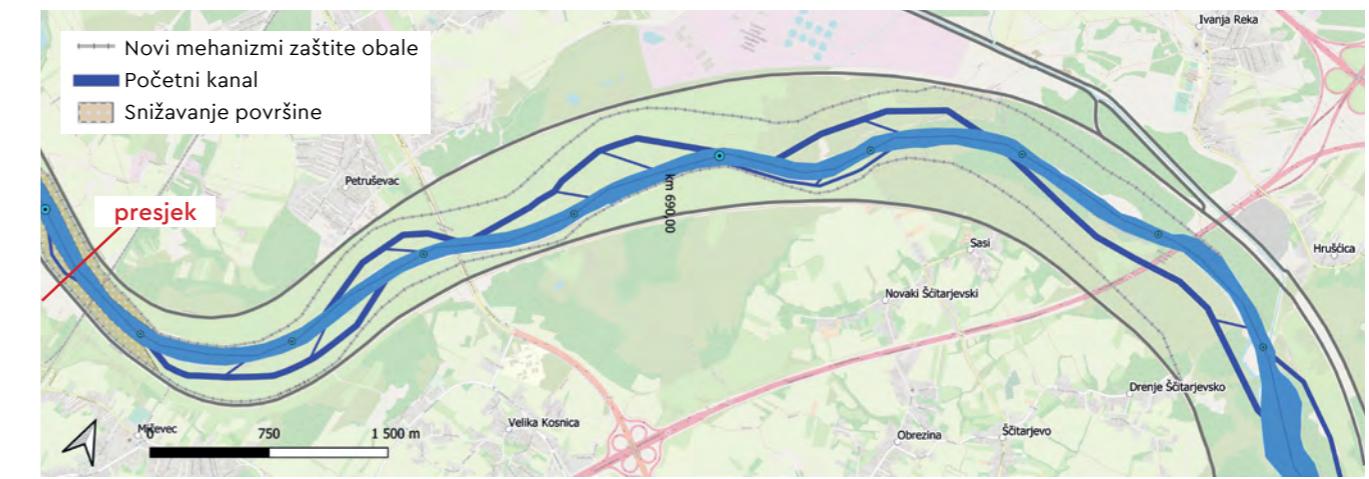
Slika 31: Inicijalne mjere na dionici 4.

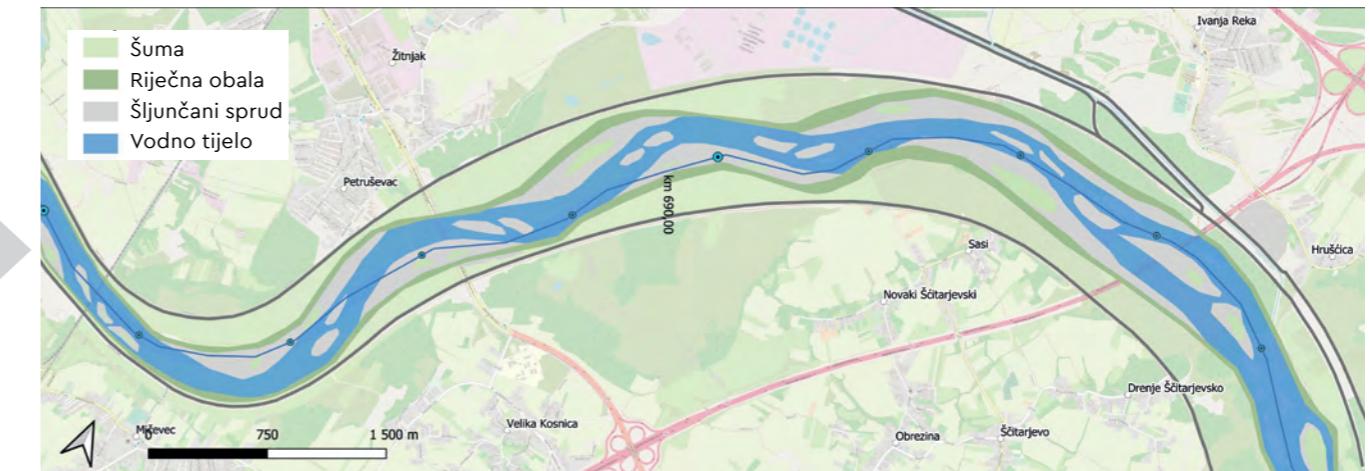
Slika 32: Ciljno stanje na dionici 4.

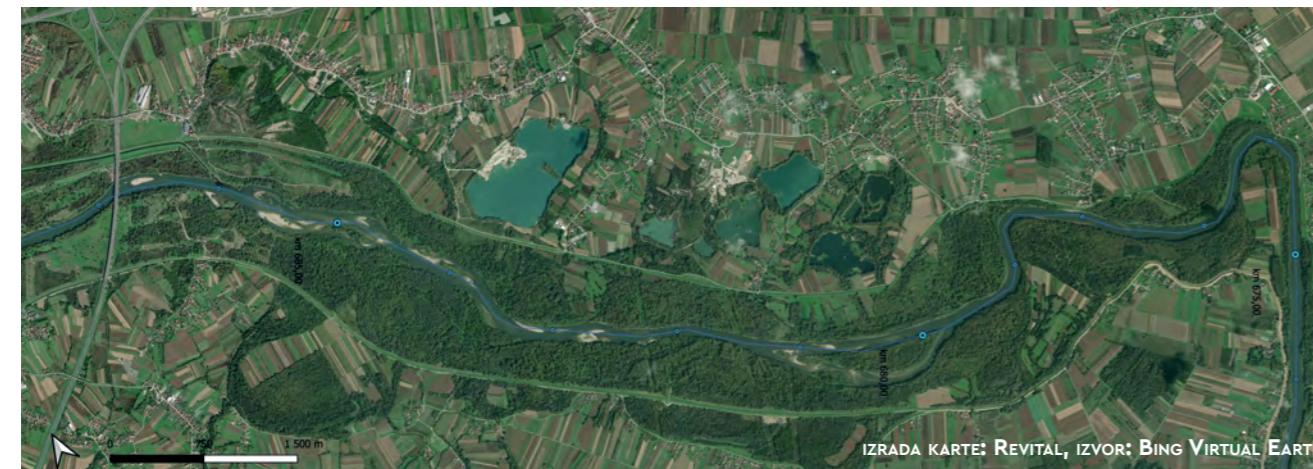
Slika 33: Zračna snimka trenutnog stanja na dionici 5.

Ova dionica rijeke duga je otprilike 15 km. Ovdje gotovo da je zadržano prirodno stanje s velikim površinama šuma mekanih i tvrdih listača koje pokrivaju poplavnu ravnicu. Tu se također nalaze i travnjaci te manje poljoprivredne površine (Slika 33).

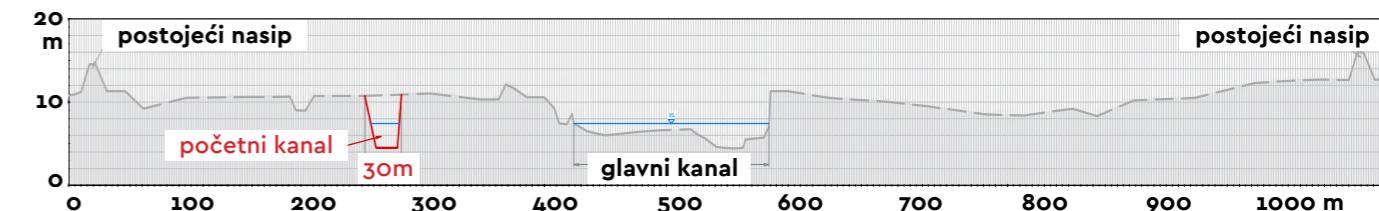
Slika 34: Presjek dionice 5 na rkm 681 s prikazom trenutnog stanja i mogućih inicijalnih mjera.

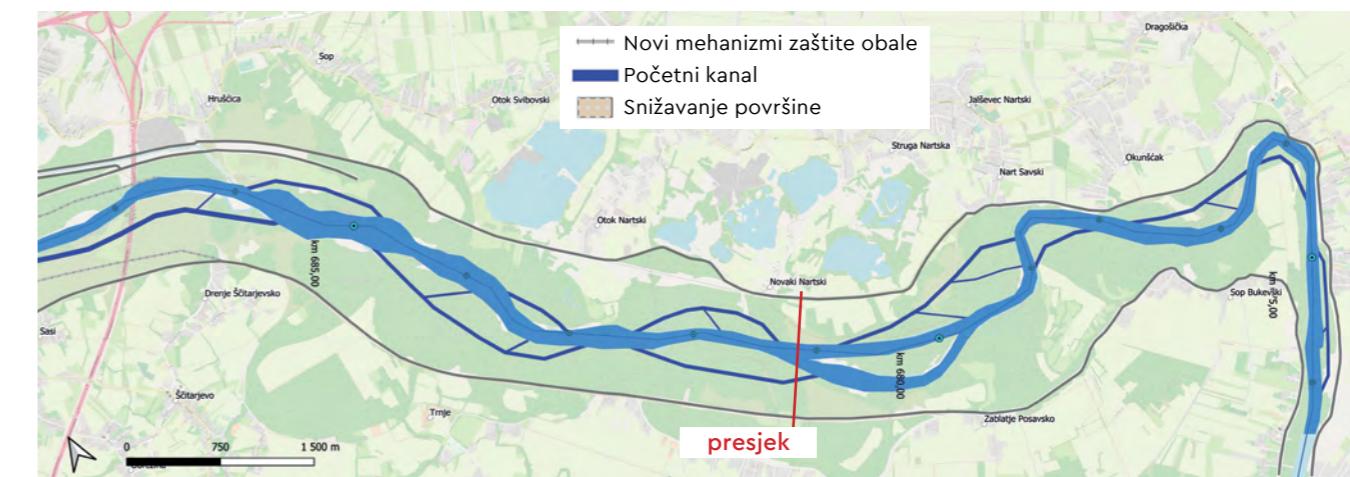
Slika 35: Inicijalne mjere na dionici 5.

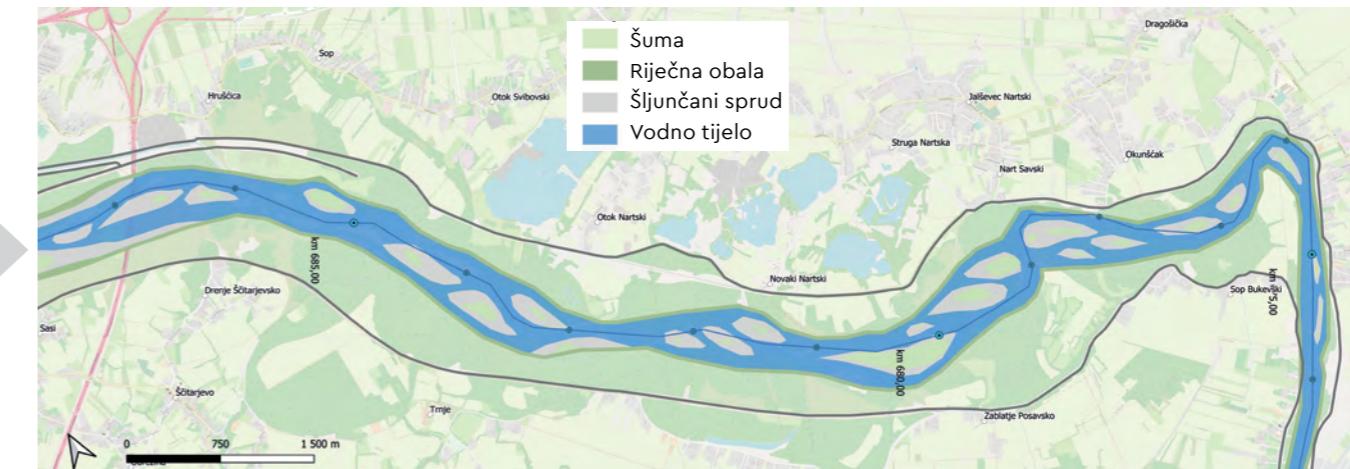
Slika 36: Ciljno stanje na dionici 5.

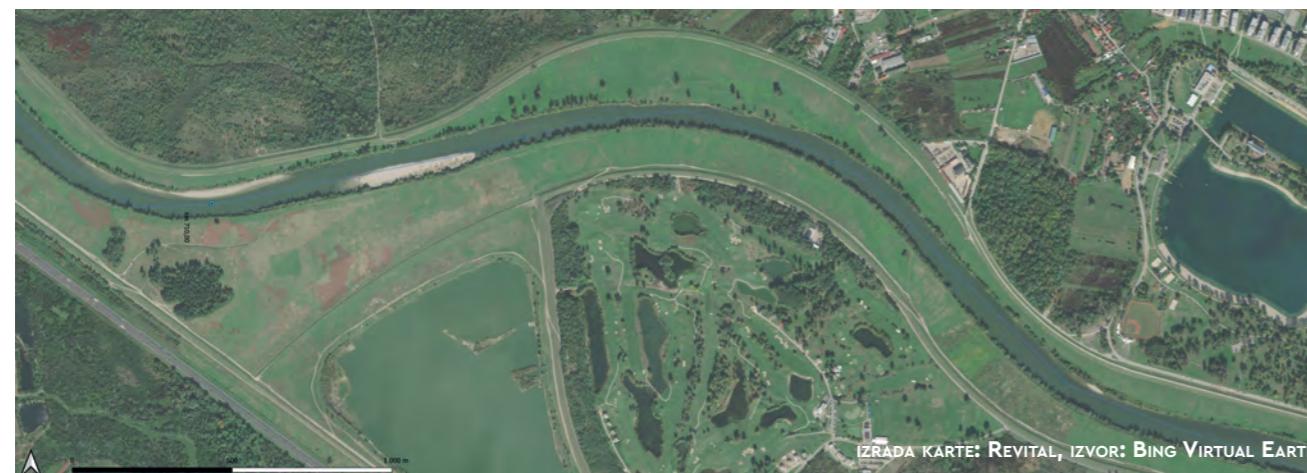
Slika 33: Zračna snimka trenutnog stanja kod odteretnog kanala Sava-Drava.

Odteretni kanal Sava-Drava na rkm 709, koji ima važnu ulogu u zaštiti grada Zagreba od poplave, ne ispunjava u potpunosti svoju funkciju zbog produbljenog korita rijeke Save.

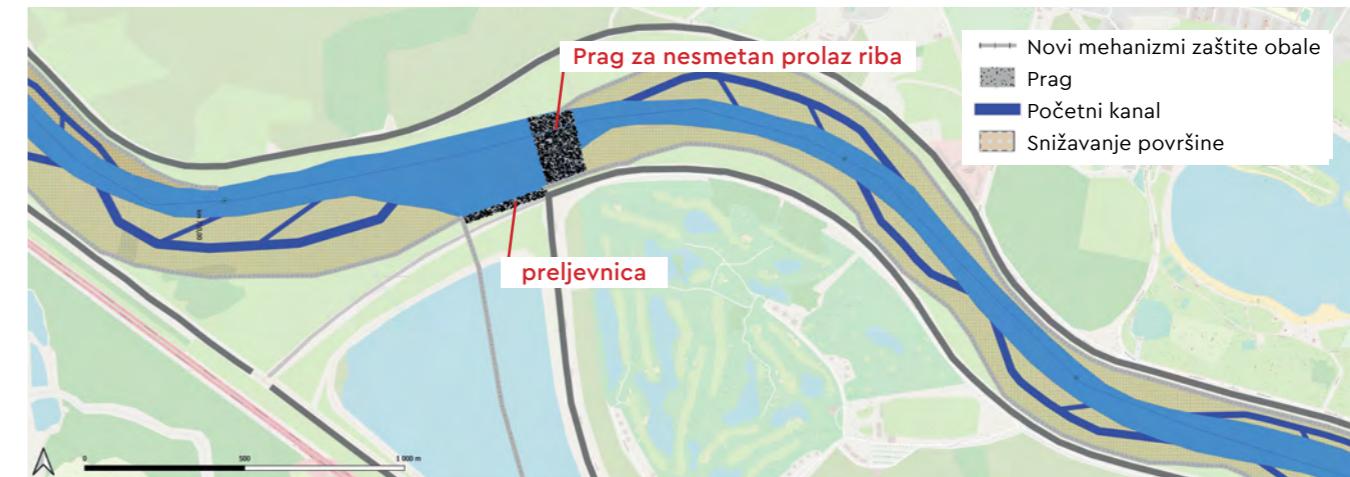
Slika 35: Prijedlog mjera na lokaciji kod odteretnog kanala Sava-Drava.

- stabilizacija riječnog korita
- ponovno povezivanje odteretnog kanala Sava-Drava i normalno funkcioniranje protupoplavnog sustava
- osiguravanje uvjeta za normalnu migraciju riba
- šljunak se prenosi u rijeku, a ne u odtereti kanal

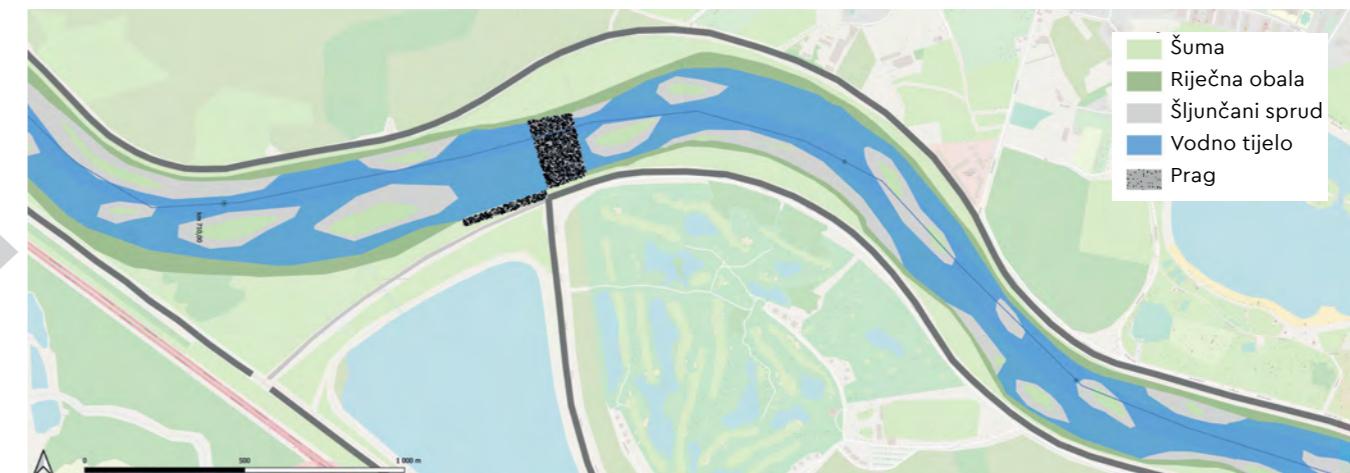
Slika 36: Ciljno stanje na lokaciji kod odteretnog kanala Sava-Drava.

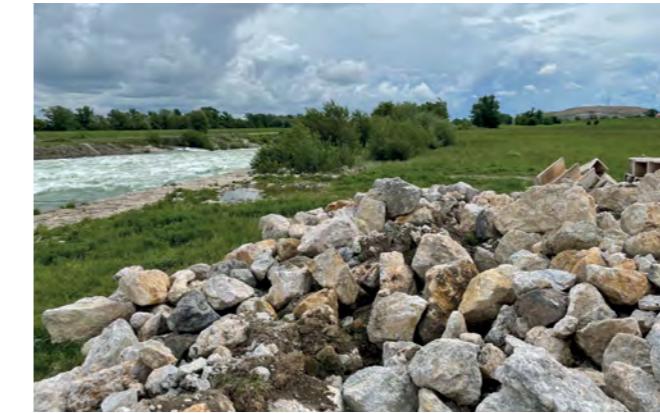
Slika 38: Kamenje i stijene predviđene za učvršćivanje praga.

Na rkm 697, pored postojećeg postrojenja HEP - Toplinarstvo, postavljen je prag kojim se održava stalna razina vode i stabilizira korito. Pored praga nalazi se krupna kamera građa koju se namjerava postaviti na prag kako bi ga se stabiliziralo (Slika 38).

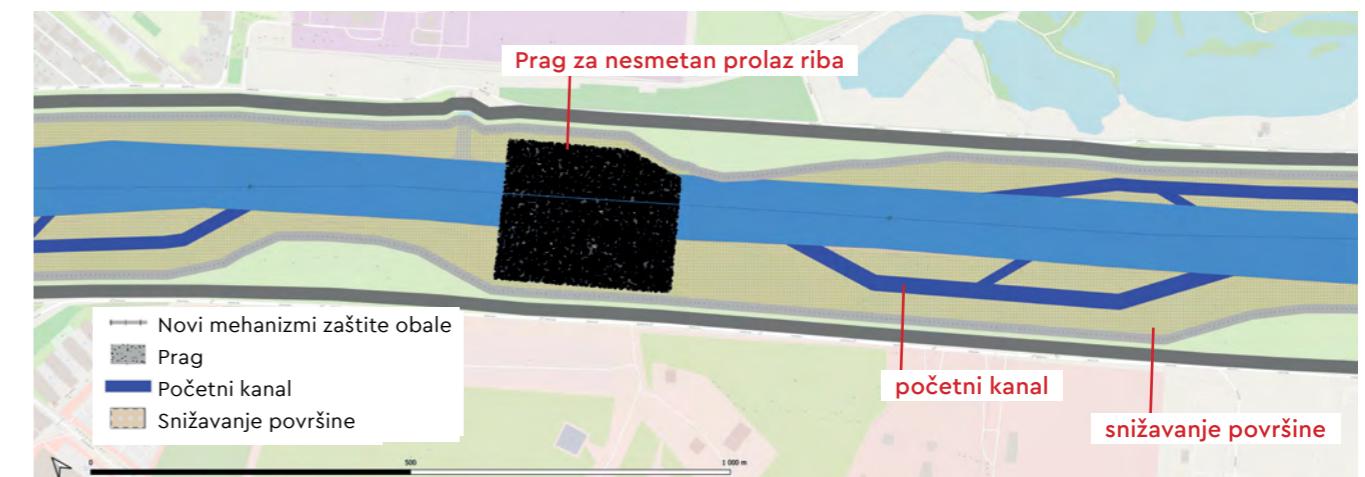
Slika 39: Prijedlog inicijalnih mjera na Savi na lokaciji kod postrojenja HEP - Toplinarstvo.

- stabilizacija riječnog korita
- ponovna uspostava uvjeta za normalnu migraciju riba.

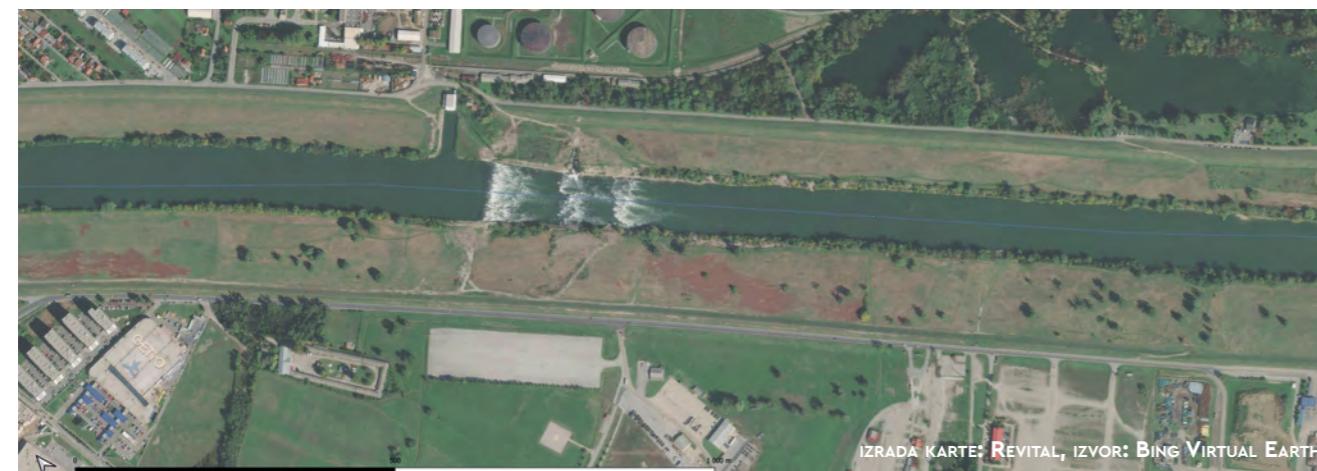
Slika 37: Zračna snimka trenutnog stanja kod postrojenja HEP - Toplinarstvo.

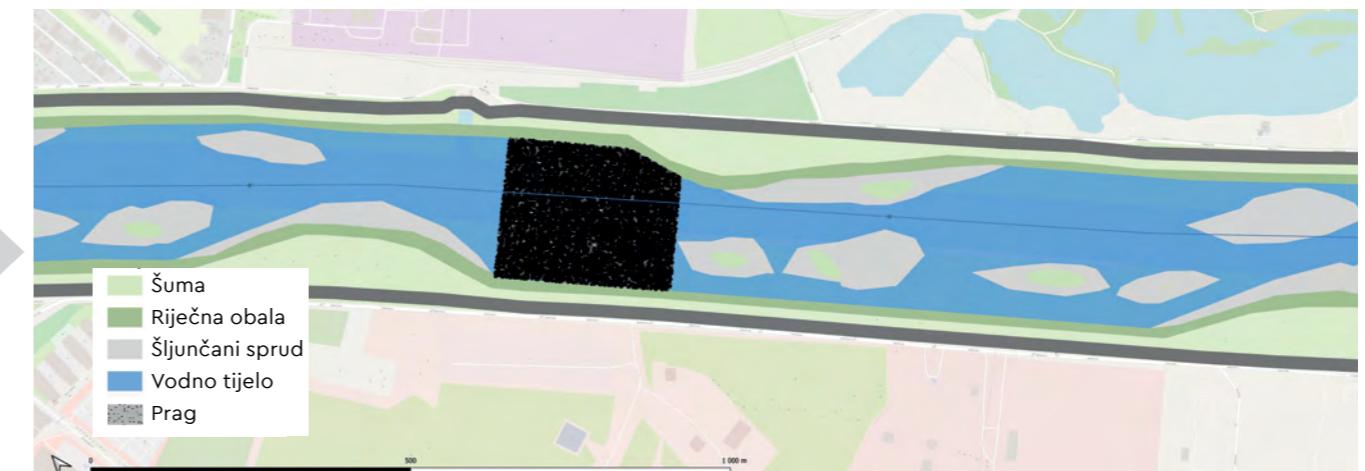
Slika 39: Ciljno stanje na Savi na lokaciji kod postrojenja HEP - Toplinarstvo.
